**Fastighetsuppgifter**

Lillskogen 1:38

Kärrstigen 1

| Uppdragsnummer | C14017 |

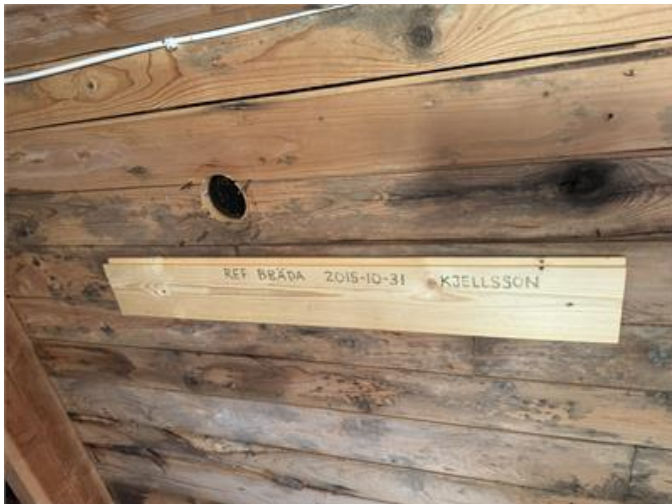
Referensbräda som monterats på vindsutrymmet.

Yttertaket undersida bör dock kontrolleras regelbundet så att det inte förvärras, även viktigt att tillufts ventiler hålls öppna och frånluftsventilation är i bruk för att erhålla en god luftväxling i bostaden.

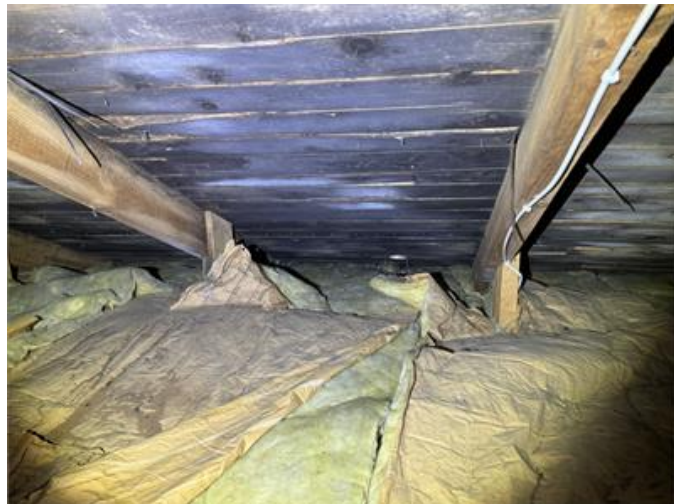
| Besiktningsresultat | | | | | |
|---|---|---|---|---|---|
| Vind | | X | | | - Mikrobiell påväxt förekommer på underlagstakets undersida, se vidare kommentar riskanalys "vind".<br>- Isolering utmed takfoten kan justeras, detta för att erhålla luftning mellan isolering och underlagstak. |

Det förekommer mikrobiell påväxt på vindsutrymmets underlagstak, detta bedöms uppstått innan renoveringar utfördes av nuvarande ägare.

Enligt upplysningar avslutades köksfläktens imkanal på vindsutrymmet tidigare, även otätheter förekom i vindsbjälklaget, detta leder till att varm fuktig inomhusluft "vintertid" kondenserar mot det kallare yttertaket. Vid senaste renovering som utfördes drogs imkanalen ut genom yttertaket, vindsbjälklaget tätades med en ångspärr som förhindrar eventuellt luftläckage upp på vindsutrymmet.

Mikrobiell påväxt på vindens underlagstak.

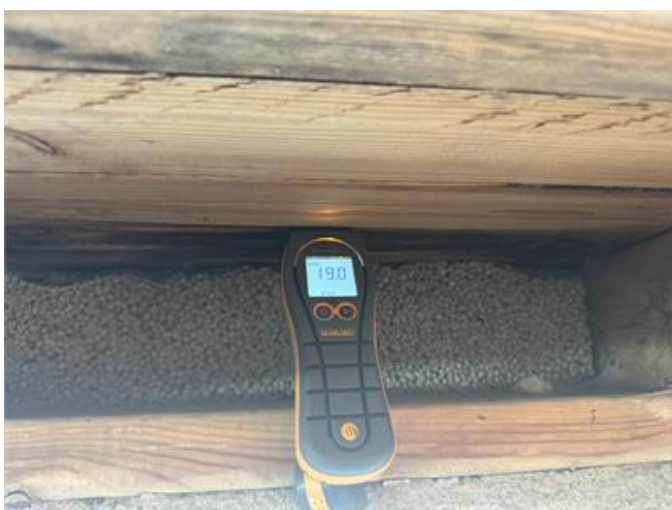
| Besiktningresultat | | | | | |
|---|---|---|---|---|---|
| Förråd | | | X | | - Takläckage noterades i underlagstaket.<br>- Mycket lösöre förekommer i utrymmet.<br>- Mikrobiell lukt upplevdes vid inträdet till utrymmet.<br>- Utfällningar förekommer på vägg.<br>Kontakt med fackman rekommenderas för kontroll och åtgärd. |

Förhöjda fuktkvotsvärden i förrådets underlagstak.

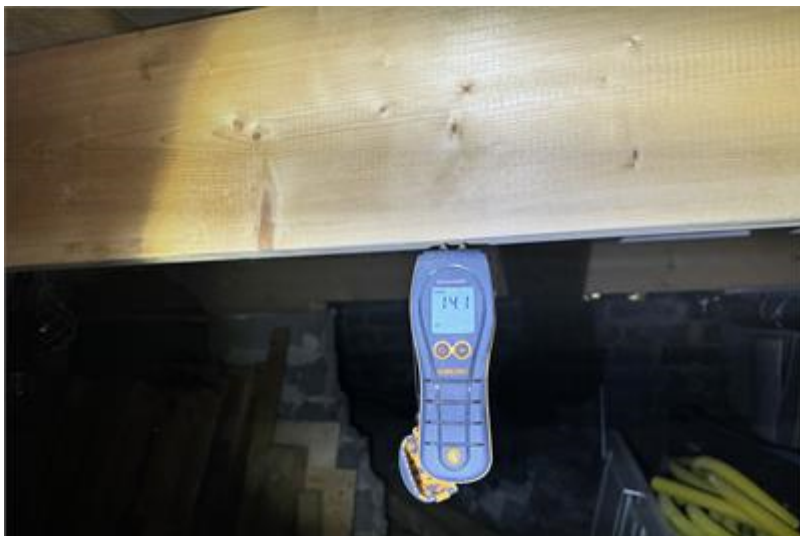
- Tryckimpregnerat virke förekommer i konstruktionen, tryckimpregnering kan i vissa fall medföra egenemissioner.
- Organiskt material förvaras i utrymmet.
- Delar av grunden har låg höjd mellan mark och bjälklag.
- Trävägg finns i utrymmet som går ner mot mark.
- Fuktskydd/papp finns inte under bärlinans trästötta som går ner mot mark/sten

Fuktkvoten uppmättes till 13-15% FK i bärlinor, ytterväggssyll och upplagsbrädor.  
Fuktkvoten i golvbjälklag uppmättes stickprovsmässigt till 9-10% FK.  
Det kritiska gränsvärdet för mikrobiell tillväxt brukar anges till ca 15-17% fuktkvot (FK).

Notera att stickprovsmässig undersökning är utförd samt att mätvärden normalt sett kan variera över årstiderna.  
För att säkert fastställa konstruktionens kondition och fuktstatus måste en mer omfattande undersökning utföras.
