# Besiktningsprotokoll

Anticimex Försäkringsbesiktning i samarbete med Fastighetsbyrån

| Fastighetsbeteckning:<br>Norrberg 2:40 | |
| Fastighetsadress:<br>Norrbergsvägen 32 | |

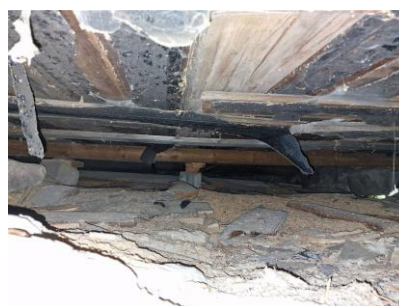
#### Utvändigt / Torpargrund

Torpargrunden är inte helt besiktningsbar eftersom det inte finns någon lucka in till utrymmet.

Med hjälp av kamera har en liten del kunnat ses via en ventil i grundmuren, och med utgångspunkt från det man kan se därifrån så ser det ändå bra ut, även om det ligger en del virkesspill på marken.

Risk för mikrobiell påväxt finns om den relativa fuktigheten i luften är över 75 % vilket i furuvirke motsvarar en fuktkvot på 17 %. Fuktkvoten uppmättes till lite drygt 10 % i golvbjälklagets undersida vid ventilen.

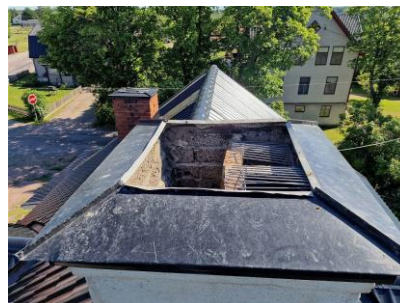
### Utvändigt / Tak

Det sitter inga väderskydd på skorstenarna.

Väderskydd kan monteras för att skydda mot nederbörd som annars kan orsaka fuktskador och frostsprängning i skorstenen/ murstocken.

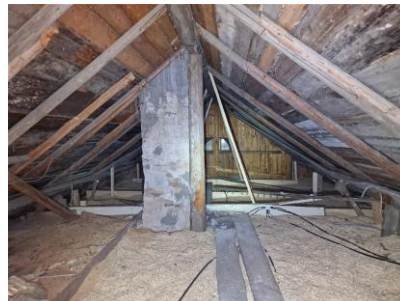
### Utvändigt / Vind

Vid kontroll av vinden uppmättes fuktvärden under kritisk fuktnivå för mikrobiell tillväxt och en normal lukt upplevdes.

Risk för mikrobiell påväxt finns om den relativa fuktigheten i den omgivande luften är över 75 % vilket i furuvirke motsvarar en fuktkvot på 17 %. Fuktkvoten i underlagstak/takbjälkar uppmättes vid besiktningstillfället till 8 %.

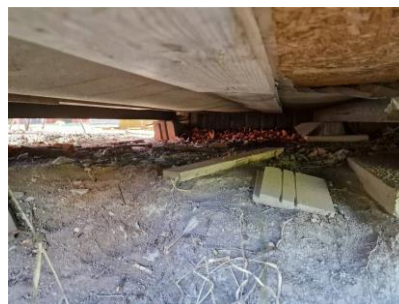
#### Utvändigt / Plintgrund

Plintgrunden är lite amatörmässigt uppförd. Golvbjälklaget vilar bland annat på betonghålstén som sjunkit något, men det har ändå fungerat så här långt.

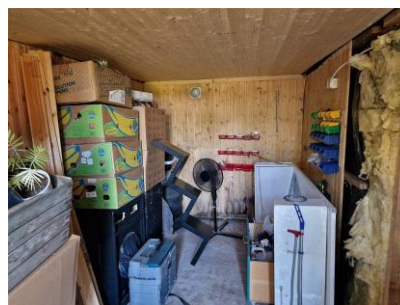
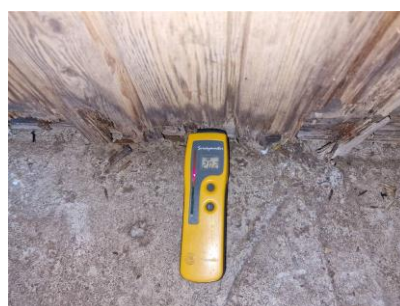
### Källarplan / Förråd

Utrymmet har inretts för användning som bastu med dusch en gång i tiden.

Träpanelen med reglar och isolering som sitter på väggarna riskerar dock att drabbas av fuktskador. Det är även en förhöjd fuktighet i en regel i nederkant av väggen.

Risk för mikrobiell påväxt finns om den relativa fuktigheten i luften är över 75 % vilket i furuvirke motsvarar en fuktkvot på 17 %. Fuktkvoten i den nedersta väggregeln uppmättes till drygt 20 %.

Min rekommendation är att samtliga träkonstruktioner plockas bort från källaren för att minska risken för skador. Det är mycket bättre att ha putsade väggar och betonggolv i en sådan här källare.

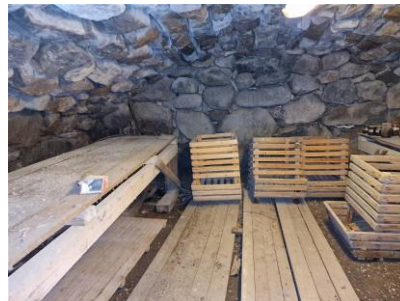
### Källarplan / Matkällare

I jordkällaren finns inredning av trä, och den blir av naturliga skäl fuktangripen i nederkant mot marken.

Har man träinredning i en jordkällare får man räkna med att den behöver bytas ut då och då. Den kan även orsaka mögelproblem och i värsta fall rötskador, så det är viktigt att man har kontinuerlig kontroll så att det inte blir ett problem för huset i övrigt.

Alternativet är att riva ut all träinredning och ersätta det med ett fuktsäkrare alternativ.
