Sätra 2:18

Livgatan 4

| Uppdragsnummer | x24253D |
| Besiktningsdatum | 2024-06-26 |

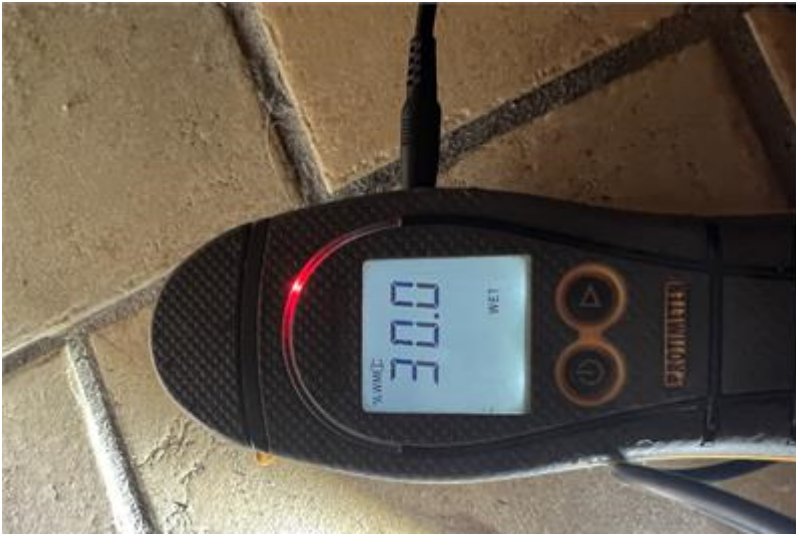
Det förekommer utreglade väggar på några av de motfyllda ytterväggarna, vilket betecknas som en riskkonstruktion med avseende på fukt- och mikrobiella skador. Förhöjd fuktindikation har noterats och det rekommenderas därför att en fortsatt teknisk undersökning utförs. Se även info på protokollets näst sida 10, Pos. 9.

I den utreglade väggens träregel uppmättes fuktkvot till 30% FK. Dessa värden kommer sannolikt att ändras med årstiden. Det kritiska gränsvärdet för mikrobiell tillväxt brukar anges till ca 17% fuktkvot (FK). Notera att stickprovsmässig undersökning är utförd. Se även kommentar/riskanalys.

I en utreglad väggregel i hallen nedanför trappan utfördes kontroll av konstruktion där förhöjda fuktvärden uppmättes.

Allt organiskt material bör avlägsnas från ytterväggar samt i matkällaren.
