Mjönäs 1:17

Mjönäs 514

Byggnadsbeskrivning  
1 plans fritidshus

### Besiktningsresultat

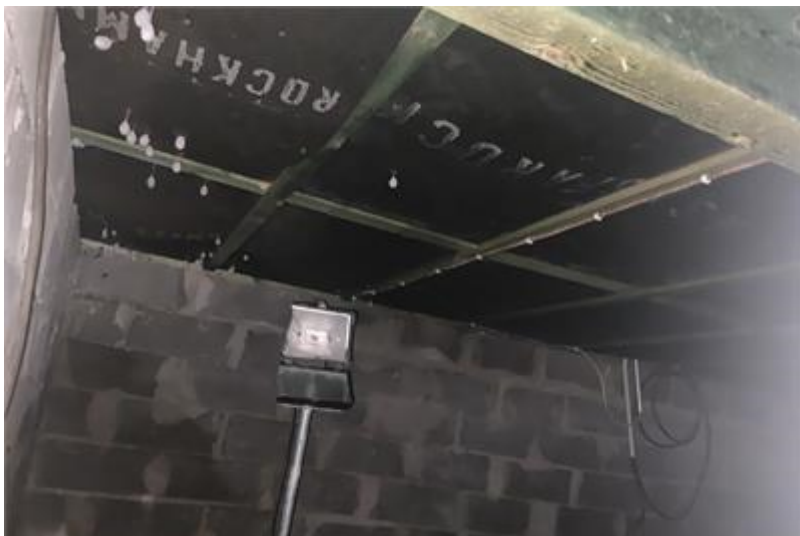
Fuktkvoten uppmättes till 28%FK. Fuktmätningen är utförd på flertalet platser i grunden. Tryckimpregnerat virke förekommer i golvbjälklaget, tryckimpregnering kan i vissa fall medföra kraftiga egenemissioner och vara svårsanerat. Det kritiska gränsvärdet för mikrobiell tillväxt brukar anges till ca 17% fuktkvot (FK).

Fuktkvoten är över gränsvärdet för mikrobiell påväxt och åtgärd bör övervägas. Notera att stickprovsmässig undersökning är utförd samt att mätvärden normalt sett kan variera över årstiderna. För att säkert fastställa konstruktionens kondition och fuktstatus måste en mer omfattande undersökning utföras.
