# Besiktningssprotokoll

Anticimex Försäkringsbesiktning i samarbete med Fastighetsbyrån

Fastighetsbeteckning: Bergvreten 16:3	
Fastighetsadress: Gulriskagatan 6	
Postnummer: 749 44	Ort: Enköping

Besiktningdatum: 2024-06-27	Protokollnummer: 68357930
Temperatur: 29 °C	Väderlek: Molnigt
Tekniker: Niklas Enblom	
E-post: niklas.enblom@Anticimex.se	
Kontor: Västerås	
Närvarande: Lars & Gudrun Eriksson

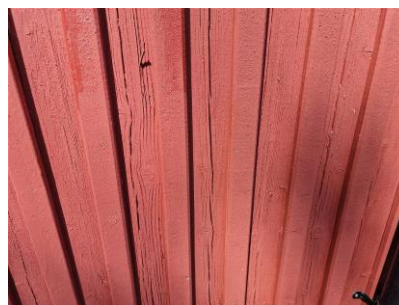
#### Utvändigt / Fasad

Träfasaden har sprickor/otätheter sporadiskt i vissa panelbrädor.

Otätheterna medför en ökad risk för att fukt tränger in bakom fasaden vilket i sin tur kan orsaka fuktskador.

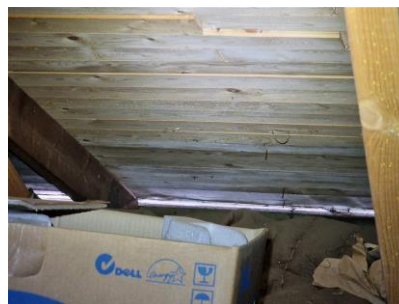
### Utvändigt / Vind

Vid kontroll av vinden uppmättes fuktvärden under kritisk fuktnivå för mikrobiell tillväxt och en normal lukt upplevdes.

Mindre missfärgningar noterades lokalt vid takfot.

Fuktkvoten i underlagstak/takbjälkar uppmättes till 6 %.

Det finns risk för mikrobiell tillväxt om den relativa fuktigheten (RF) i den omgivande luften är över 75 %. I furuvirke motsvarar det en fuktkvot (FK) på 17 %.

Det rekommenderas att hålla vinden under uppsikt.

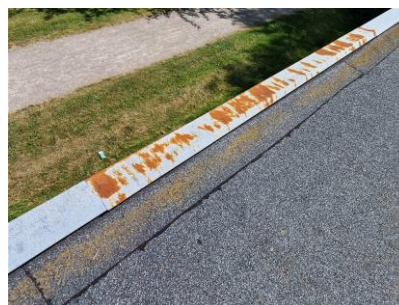
### Utvändigt / Garage

Takpappen är äldre.

- Rost förekommer på plåtdetaljer.

Tätskiktet på ett platt/låglutande tak har enligt vår bedömning en begränsad livslängd. Eftersom takpappen är äldre har det ett minskat motstånd mot vattengenomträngning. Detta i sin tur kan leda till att takkonstruktionen drabbas av fuktskador.

Plåtdetaljerna riskerar att rosta sönder och till följd kan det bli fuktskador i omkringliggande konstruktioner pga utifrånkommande läckage.

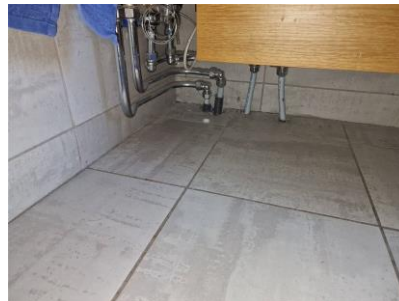
### Entréplan / Dusch/Toalett

Rör genomföring finns i golv.

Rör genomföringar i golvet medför en ökad risk för att vatten tränger ner i omkringliggande konstruktioner och orsakar fuktskador.
