Ombesiktning

Anticimex Försäkringsbesiktning i samarbete med Fastighetsbyrån

Fastighetsbeteckning: Olofstorp 1:33	
Fastighetsadress: Fröjered Vilan 1	
Postnummer: 522 94	Ort: Tidaholm

Besiktningdatum: 2024-06-24	Protokollnummer: 68357617
Temperatur: 20 °C	Väderlek: Sol
Tekniker:	
E-post: John.Nicklasson@anticimex.se	
Kontor: Skövde	
Närvarande: Säljare samt Anticimex besiktningstekniker John Nicklasson, ombesiktning efter 1 år där en större renovering av fuktskadat badrum och tillhörande bjälklag utförts.

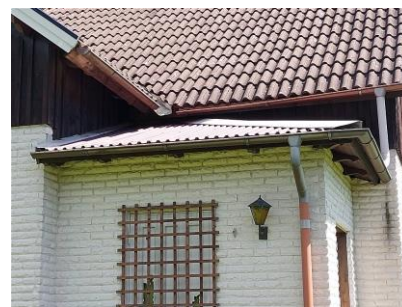
Utvändigt / Plåttak ovan igenbyggd entré

Äldre plåttäckning bestående av korrigerad takplåt.

Takplåten är spikad med klockspik.

Klockspik riskerar att "krypa" med åren, vilket lämnar glipor mellan gummipackning och plåt.

Gummipackningar torkar och spricker med åren.

Ovanstående noteringar innebär ökad risk för inträngande regnvatten på sikt.

Jag rekommenderar att man som nästkommande ägare planerar för omläggning av ålderstigen plåttäckning framöver.

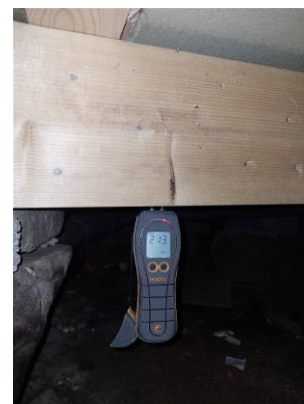
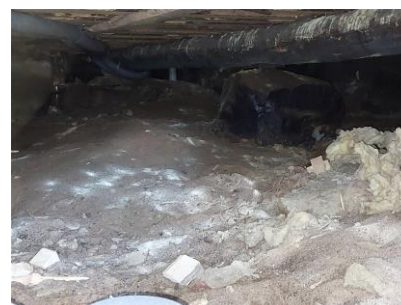
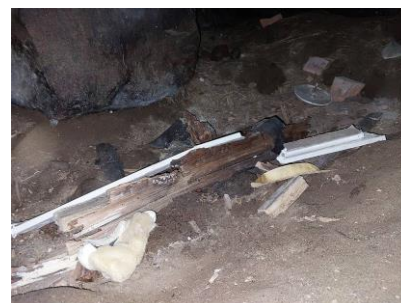
Utvändigt / Krypgrund

Vid kontroll av konstruktion uppmättes fuktvärden över kritisk fuktnivå.

Uteluftsventilerade krypgrunder med bjälklag av organiskt material har ofta fuktskador på grund av naturlig fuktpåverkan. Detta kan resultera i mikrobiella skador.

Fuktkvoten uppmättes till 18-21%. Risk för mikrobiell påväxt börjar vid 17%.

Flyghål och bormjöl är synliga på bärlinor och markyta. Detta tyder på träskadeinsekter vilket i sin tur tyder på en förhöjd fuktkvot.

För att undvika detta så måste grundens klimat bli torrare. Läs Anticimex faktablad om uteluftsventilerade krypgrunder för tips och råd.

På markytan ligger organiskt material, vilket bör städas bort i syfte att förebygga påväxt av rötskadesvampar.

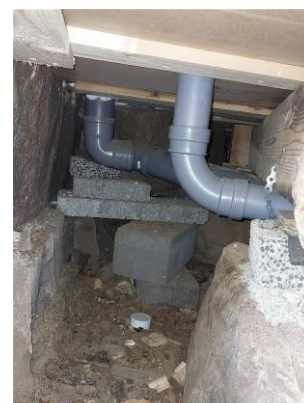
Reparerad trossbotten och utbytta avloppsrör bedöms fackmässigt utfört.
