# Besiktningssprotokoll

Anticimex Försäkringsbesiktning i samarbete med Fastighetsbyrån

Fastighetsbeteckning: Dunshult 11:11	
Fastighetsadress: Dunshultsvägen 25c	
Postnummer: 541 70	Ort: Skövde

Besiktningdatum: 2024-06-27	Protokollnummer: 68303613
Temperatur: 21 °C	Väderlek: Sol
Tekniker: Hans Gunnerek	
E-post: hans.gunnerek@anticimex.se	
Kontor: Skövde	
Närvarande: Fastighetsägaren

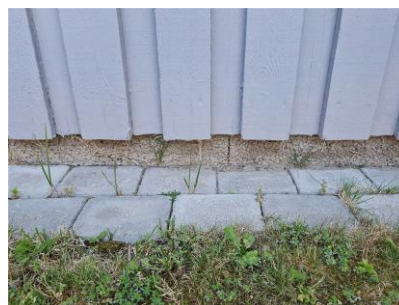
#### Utvändigt / Sockel

Sockeln saknar puts.

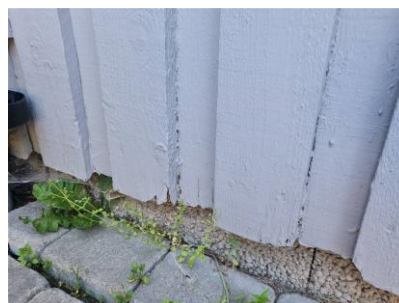
#### Utvändigt / Fasad

Mindre rötskador finns i fasadpanelen.

Dessa bedöms inte ha lett till bakomliggande skador.

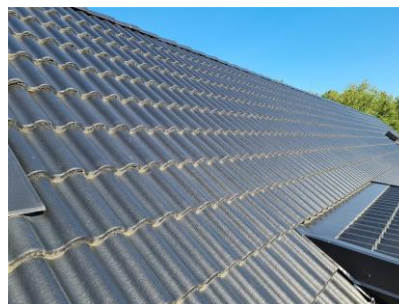
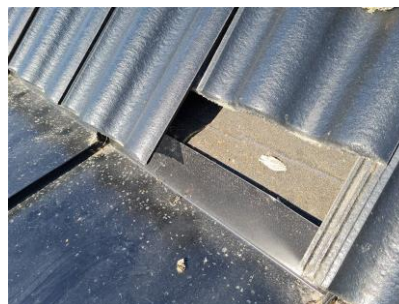
### Utvändigt / Tak

Fotplåt saknas (kommer att monteras av säljaren som är plåtslagare)

Taket är besiktigt från takstegen.

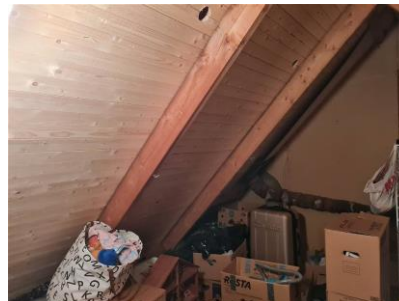
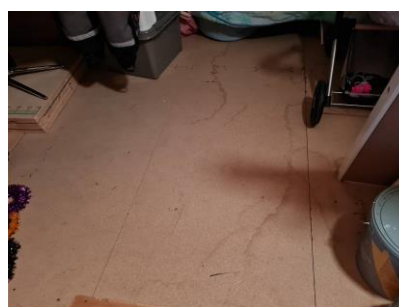
### Utvändigt / Vind

Vid kontroll av vinden uppmättes fuktvärden under kritisk fuktnivå för mikrobiell tillväxt och en normal lukt upplevdes. Fuktkvoten i underlagstak/takbjälkar uppmättes vid besiktningstillfället till ca 8 %. Detta värde varierar dock under året beroende på årstid och utomhusklimat. Gränsvärde är 17%

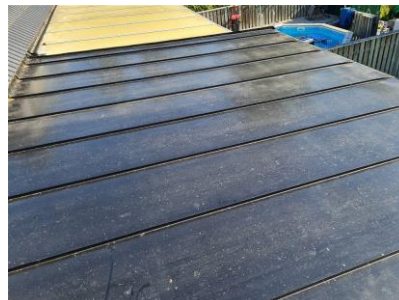
### Utvändigt / Tak över uterum och altan

Inget att notera.

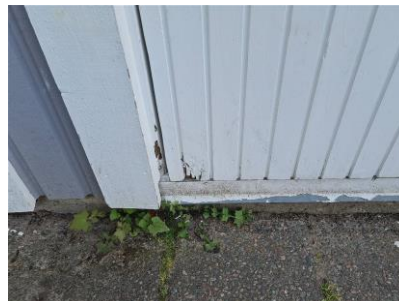
### Utvändigt / Förråd utvändigt

Rötskada i dörr

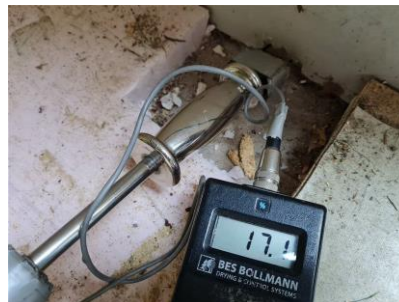
### Utvändigt / Förråd invändigt

Betongplatta på mark med flytande golv.

Fuktkvotmätning utförd i ytterväggsyll.

Fuktkvoten uppmättes till 17%

Gränsvärde är 17%.

Mikrobiell lukt känns från konstruktionen.

( Detta är förväntat då denna typ av konstruktion utgör en risk för mikrobiell lukt).

Får man problem med lukt rekommenderar jag att man tar bort det flytande golvet.

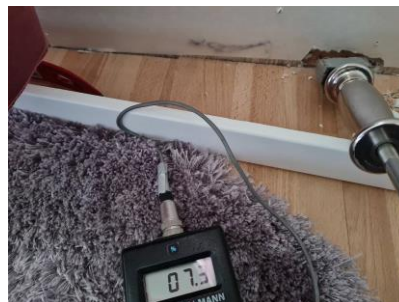
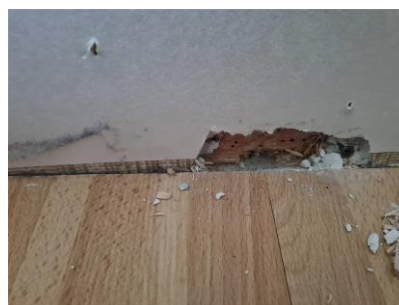
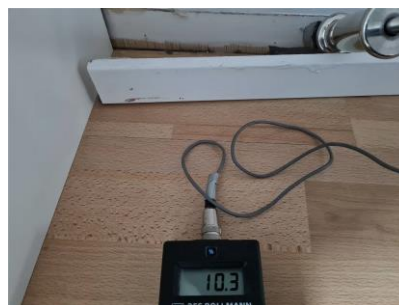
Vid kontroll av väggsvallar uppmättes fuktvärden under kritisk nivå för mikrobiell tillväxt och normal lukt upplevdes.

Fuktkvot i ytterväggsyll i sovrum uppmättes till 7%

Fuktkvot i innerväggväggsyll hall uppmättes till 10%

Gränsvärde är 17%

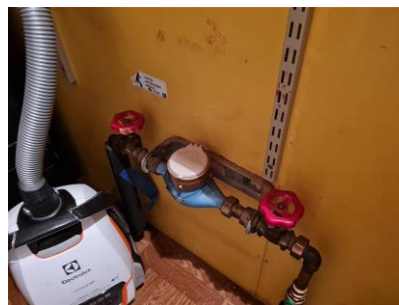
### Entréplan / Trappförråd

Avstängningsventil på vattenmätaren är äldre och utgör risk för läckage .

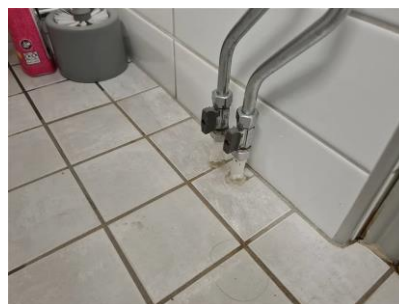
### Entréplan / Dusch/Toalett

Rör genomföring finns i golv.

Rör genomföringar i golvet medför en ökad risk för att vatten tränger ner i omkringliggande konstruktioner och orsakar fuktskador.

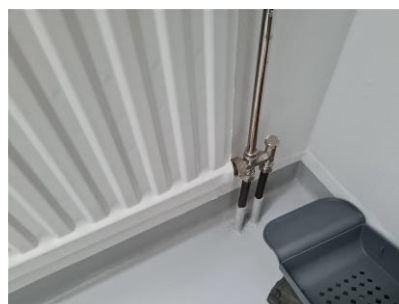
### Övre plan / Badrum/Wc

Rör genomföring finns i golv.

Rör genomföringar i golvet medför en ökad risk för att vatten tränger ner i omkringliggande konstruktioner och orsakar fuktskador. Vid uppbyggnaden av utrymmet var detta tillåtet och utförandet anses därför vara fackmässigt utfört. I dagens branschregler är detta inte längre tillåtet.
