**Fastighetsuppgifter**

Bredåkra 9:89

Älgvägen 15

Uppdragsnummer	G29188
Besiktningdatum	2024-06-24
Besiktningföretag	OBM Kronoberg AB
Besiktningförrättare	Tommie Samuelsson
Närvarande	Fastighetsägaren
Giltig till och med	2025-06-24

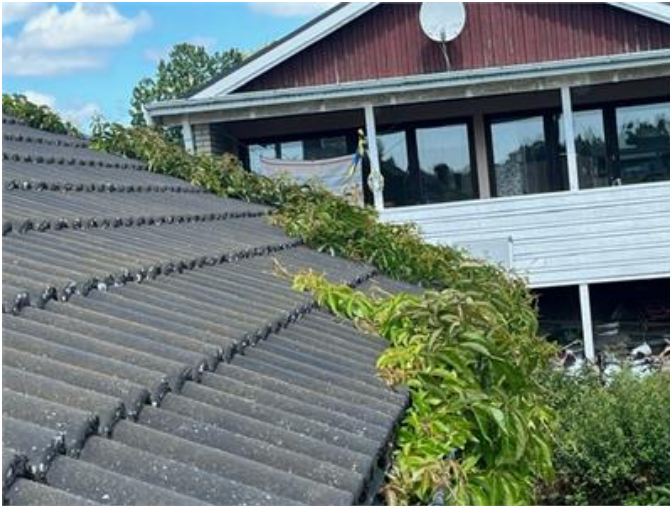
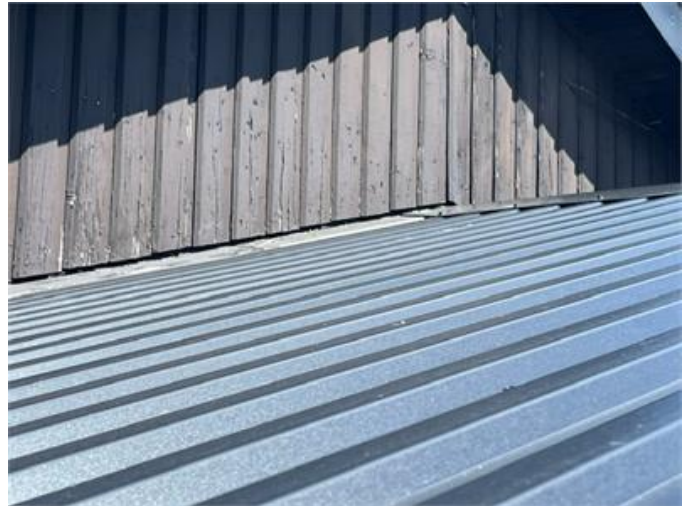
Växt förekommer invid hus och växer in över del av taket Gavelspetspanel har underhållsbehov.

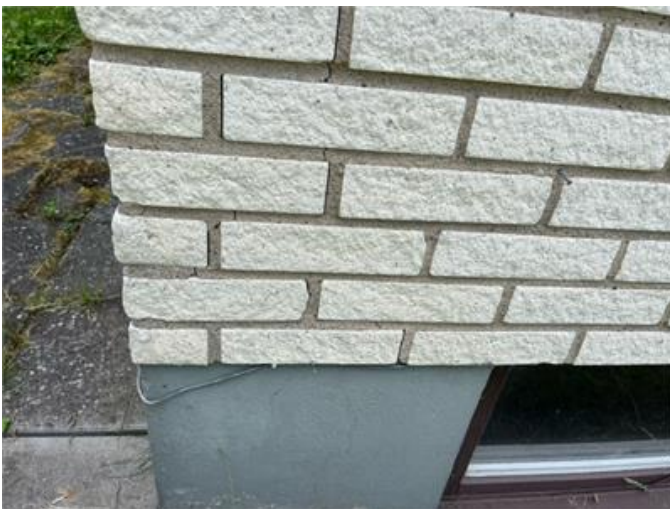
Det förekommer någon sprickbildning i stenfasaderna vilket är vanligt då det är känt att fasader av kalksandsten har lätt för att spricka, vilket sker på grund av att huset normalt sätter sig efter byggnationen. Sprickorna bedöms inte leda till följdskador

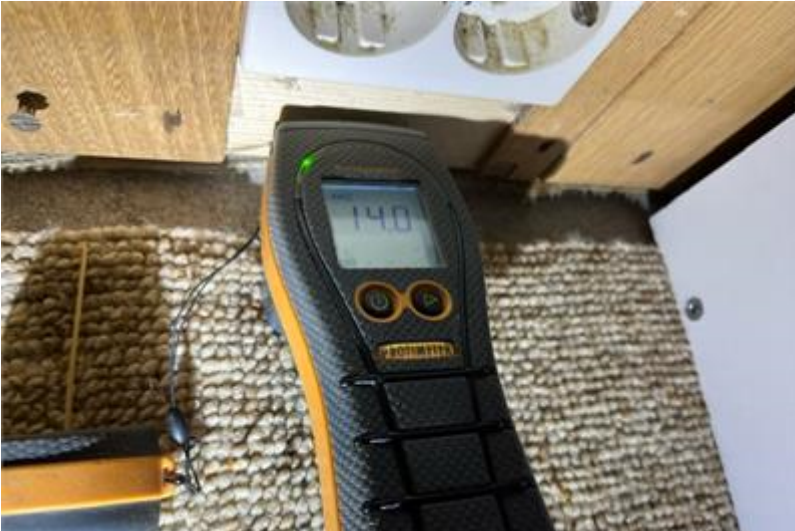
Byggnadsdel	Källare, gästrum
Konstruktionsdel	Reglar till reglade väggar
Konstruktionsuppbyggnad	Påreglade källarväggar

Fuktkontroll av konstruktion visade fuktkvoter på 14% i regel vid golv/väggvinkel. Det kritiska gränsvärdet för mikrobiell tillväxt brukar anges till ca 16-17% fuktkvot (FK).
