**Fastighetsuppgifter**

Gamlebo 3:23

Gamlebobacken 62

| Besiktningsdatum | 2024-06-28 |

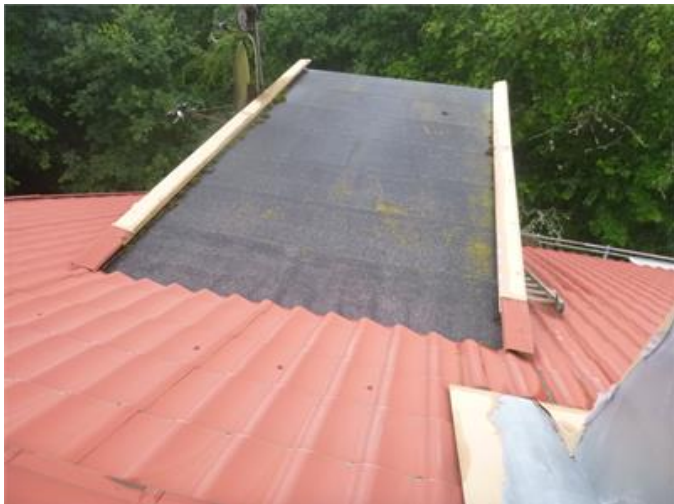
| Besiktningsresultat | | | | | |
|---|---|---|---|---|---|
| | | | X | | Delar av vindskiveplåten saknas. Papptaket över takkupan är av äldre standard och bedöms vara i behov av utbyte, kontakta en fackman för vidare kontroll/åtgärd. Se kommentar/riskanalys. Bild 1 (Taket är besiktigt ifrån tak- säkerheten p.g.a. takets branta lutning). |

Bilden visar vy av papptak som bedöms vara i behov av utbyte.

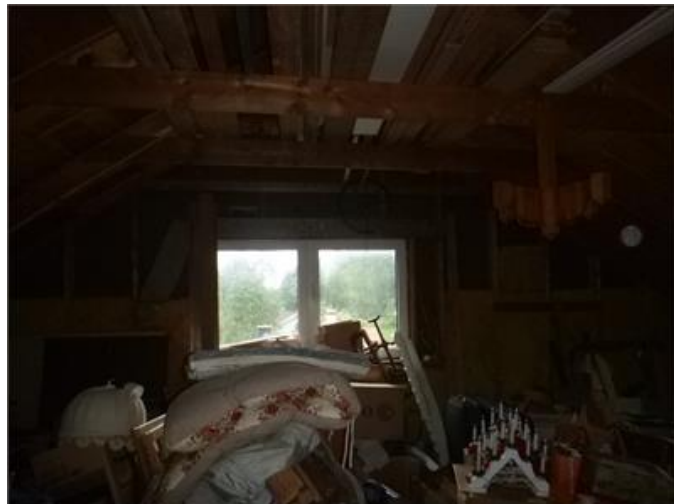
| Besiktningsresultat | | | | | |
|---|---|---|---|---|---|
| <b>Vind</b> | | x | | | Mikrobiell påväxt förekommer i utrymmet, se kommentar/riskanalys. Bild 2 (Delar av vinden var ej besiktningsbar p.g.a. att stege till utrymmet inte finns. Mkt lösöre förekom i utrymmet vid besiktningsstillfället). |

Bilden visar vy av vind.

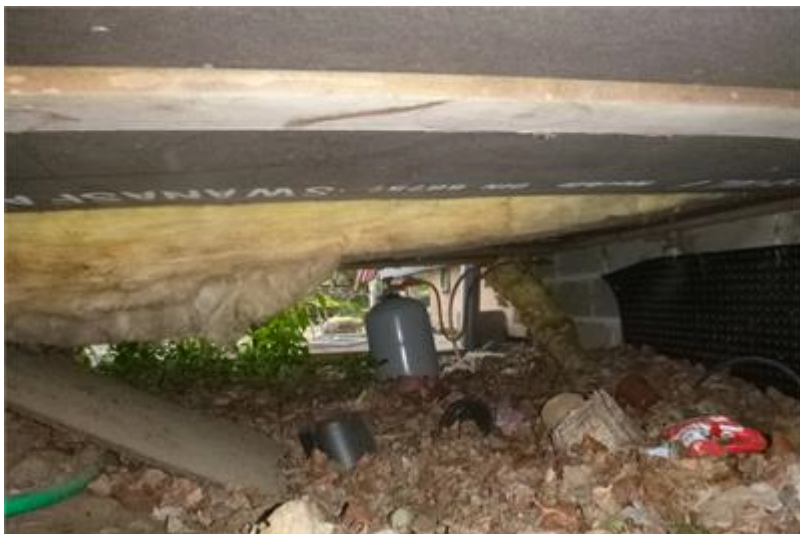
Vid kontroll av konstruktion mättes fuktkvoter stickprovsvis i trossbotten undersida till mellan 17- 18% fuktkvot. Mikrobiell påväxt, träskyddsbehandlat material förekommer i utrymmet. Delar av trossbotten har släppt ifrån sin infästning.

Det rekommenderas att denna besiktning kompletteras med en fördjupad undersökning för att utreda orsaken till samt omfattningen av de fuktelaterade skadorna/bristerna.

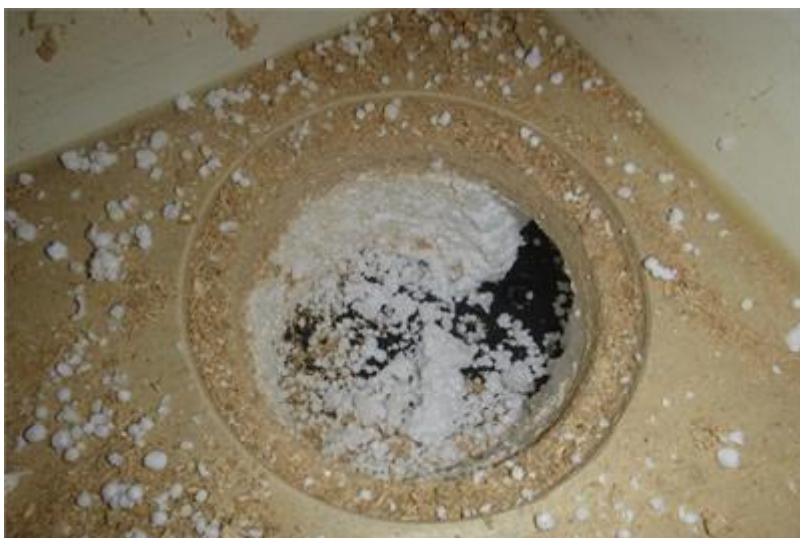
Vid kontroll av konstruktion togs ett provhål upp i golvkonstruktionen i förråd 1 där det kunde konstateras att den består av Platonmatta/cellplast (flytande golvkonstruktion) samt ett provhål i ytterväggen i trapphallen där det kunde konstateras att den består av plåtskenor/isolering. Fuktkvotsmätning var därav ej möjlig. En avvikande lukt kunde kännas i källaren. Missfärgningar noterades i vissa väggar. (Provhålstagningen utfördes stickprovvis).

Det rekommenderas att denna besiktning kompletteras med en fördjupad undersökning för att utreda orsaken till samt omfattningen av den avvikande lukten/missfärgningarna.
