Fastighetsuppgifter

Fastighetsbeteckning
Turinge-Berga 4:65
Adress
Turingestrand 13
15591 Nykvarn

**Besiktningssuppgifter**

Uppdragsnummer	A29251
Besiktningsdatum	2024-06-27
Besiktningföretag	OBM Byggnadsmiljö AB
Besiktningförrättare	Petra Vesterlund
Närvarande	Säljaren
Giltig till och med	2025-06-27

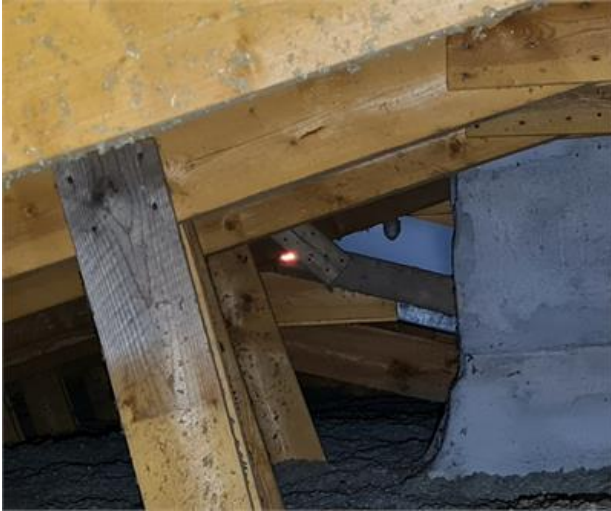
Ljus noteras komma in vid gavel.

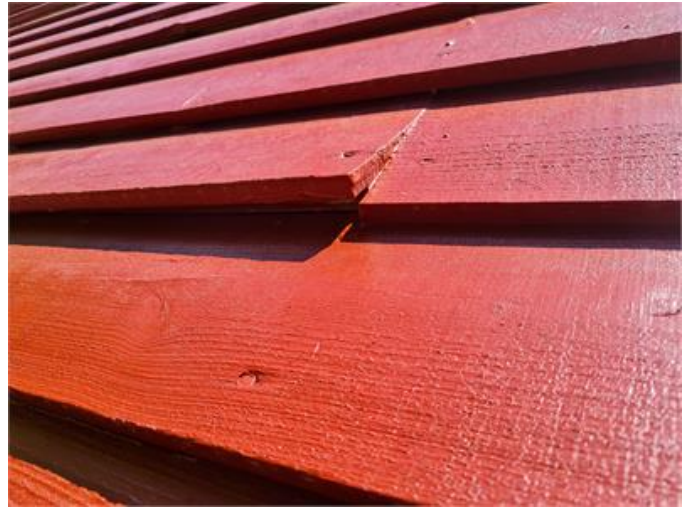
Fasadpanel noteras ha vridit sig och glipor har uppstått.

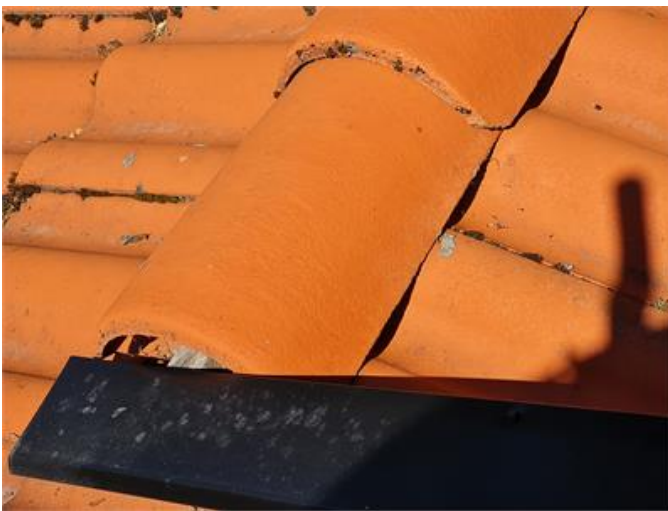
Horisontell bjälke exponerad på lägre tak.

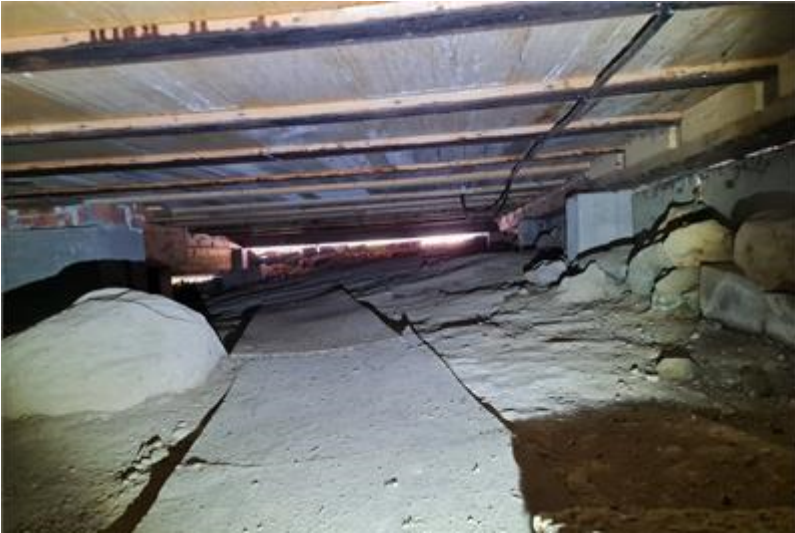
En krypgrund är en riskkonstruktion med avseende på fukt- och mikrobiella skador. Indikationer på att skador förekommer har erhållits och en fortsatt teknisk undersökning rekommenderas därför. Se även Pos. 10 samt bilaga.

Byggnadsdel	Krypgrund
Konstruktionsdel	-
Konstruktionsuppbyggnad	Blindbotten har olika uppbyggnader

Vid flertalet fuktkvotsmätningar uppmättes värden till ca 17-20 % (FK).
Det kritiska gränsvärdet för mikrobiell tillväxt brukar anges till ca 15-17% fuktkvot (FK).

Vidare utredning rekommenderas.
