# Besiktningsprotokoll

| Fastighetsbeteckning:<br>Åkerlindan 13 | |
| Fastighetsadress:<br>Tvärgatan 15 | |

| Besiktningsdatum:<br>2024-06-11 | Protokollnummer:<br>68308076 |

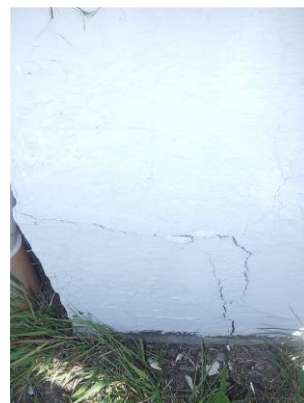
#### Utvändigt / Sockel

Sprickor finns i sockel.

Dessa bedöms inte ha lett till bakomliggande skador.

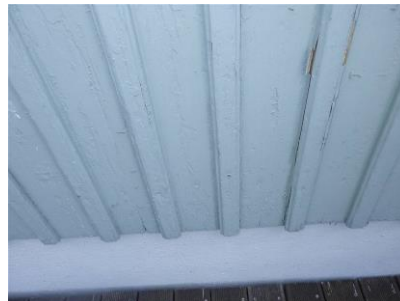
### Utvändigt / Fasad

Fasadbeklädnaden har färgsläpp och torrsprickor.

Fasadbeklädnad och träkonstruktioner där målningsbehov finns riskerar att få fukt- och rötskador på grund av sämre vattenavvisande förmåga.

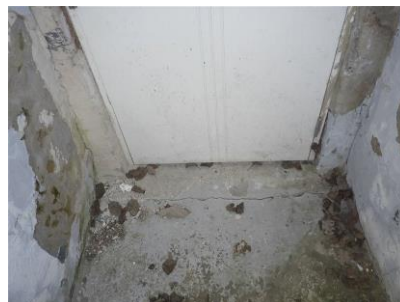
### Utvändigt / Dörrar

Tröskelbleck saknas under källardörr.

Avsaknad av tröskelbleck medför att det finns risk för att vatten kan rinna in och orsaka fuktskador på tröskel och/eller i kringliggande vägg och bjälklag.

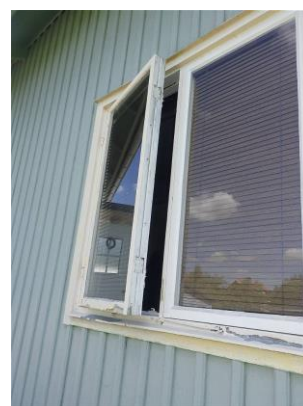
### Utvändigt / Fönster

Fönster har färgsläpp och torrsprickor.

Fönsterbågar och fönsterkarmar där målningsbehov finns riskerar att få fukt- och rötskador på grund av sämre vattenavvisande förmåga.

För att öka livslängden på fönster rekommenderas målning och underhåll.

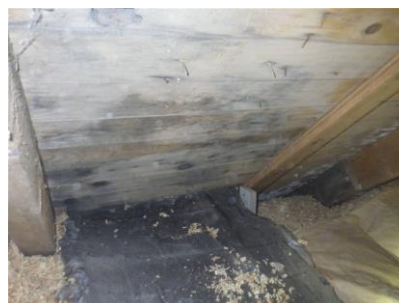
### Utvändigt / Vind

Mindre mängd mikrobiell påväxt.

Detta anses normalt med tanke på husets ålder

Vid kontroll av vinden uppmättes fuktvärden under kritisk fuktnivå för mikrobiell tillväxt och en normal lukt upplevdes. Fuktkvoten i underlagstak/takbjälkar uppmättes till 10%.

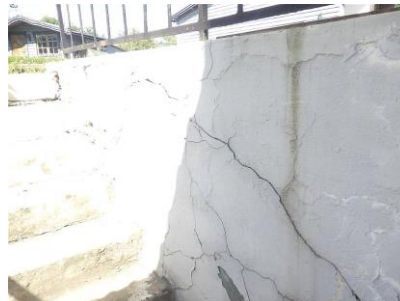
### Utvändigt / Källartrapp

Sprickor finns i trappa.

Detta kan leda till fukt- och frysskador i konstruktionen.

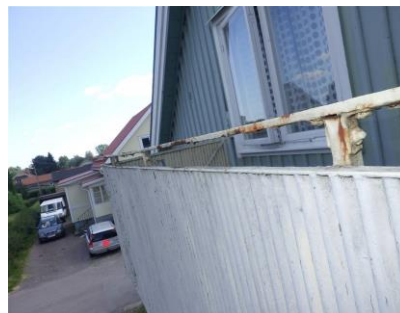
### Utvändigt / Balkong

Rostangripen och färgsläpp.

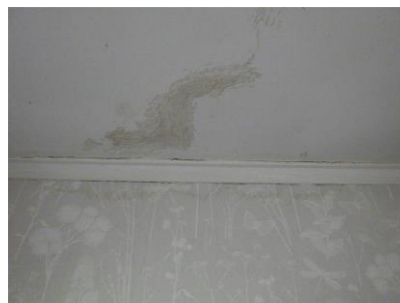
### Entréplan / Hall

Taket och vägg har fuktfläckar. Se Övervåning/Toalett

Fuktfläckar kan bero på olika saker, och kan vara ett tecken på en tidigare eller en pågående fuktskada.

Vi rekommenderar en fördjupad undersökning för att bedöma orsak och omfattning.

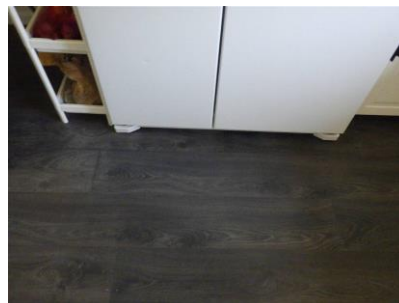
### Entréplan / Kök

Framför kyl/frys indikerades förhöjda fuktindikationer och formförändring i golvet. Detta tyder på en eventuell vattenskada.

Vi rekommenderar en fördjupad undersökning för att bedöma orsak och omfattning. Aktuellt försäkringsbolag för byggnaden bör även kontaktas för bedömning om skadan är ersättningsbar eller ej.

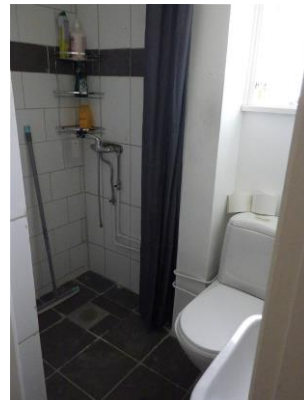
### Entréplan / Dusch/Toalett

Fuktindikering i utrymmet gav förhöjda fuktindikationer.

Vi rekommenderar en fördjupad undersökning för att bedöma orsak och omfattning.

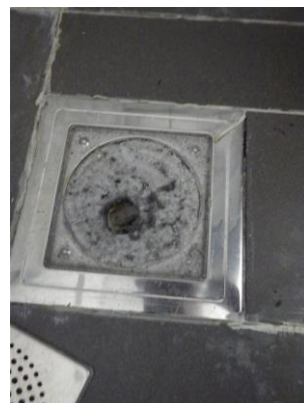
Badrummet har brister i utförandet.

Eftersom badrummet inte är fackmässigt\* utfört finns risk för fuktskador. Observera att risken angående fackmässigt utförande gäller hela utrymmet.

Vid renoveringen är golvbrunnen utbytt men inte rätt monterad. man har fyllt stora delar av brunnen med fix och inte anslutit tätskiktet.

När golvbrunnen är monterat på detta sätt i samband med renoveringen är det inte fackmässigt\* utfört. Det nya tätskiktet inte har kunnat anslutas till golvbrunnen på ett riktigt sätt, vilket kan leda till fuktskador i omkringliggande konstruktioner. \*Fackmässigt utförande innebär att arbetet ska utföras enligt Boverkets byggregler, gällande branschregler samt monteringsanvisningar för samtliga material. Om dessa regler och anvisningar inte följs och en skada inträffar riskerar man att få en nedsatt eller utebliven skadeersättning från sitt försäkringsbolag (villahem).

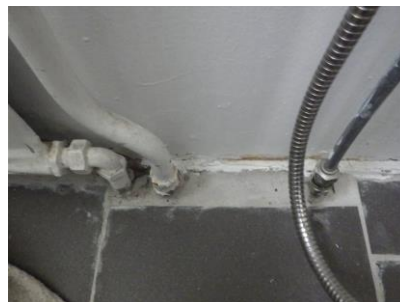
Rör genomföring finns i golv.

Rör genomföringar i golv och vägg medför en ökad risk för att vatten tränger ner i omkringliggande konstruktioner och orsakar fuktskador.

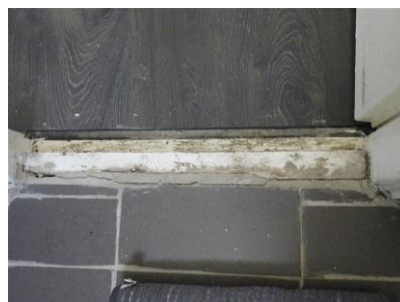
Tröskel saknas felmonterad.

En felmonterad tröskel eller avsaknaden av en tröskel medför risk att vatten tränger in i angränsande konstruktioner och rum vilket i sin tur kan leda till fuktrelaterade skador.

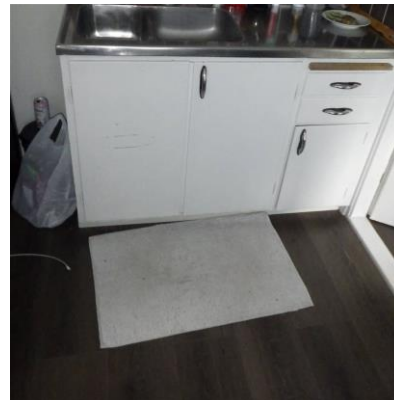
### Övre plan / Sovrum/diskbänk

Fuktskydd saknas i diskbänksskåp.

Utan fuktskydd är det svårt att upptäcka läckage från rörledningar. Vatten kan då tränga in i omkringliggande konstruktioner och orsaka fuktskador.

För att upptäcka eventuella läckage, installera ett fuktskydd.

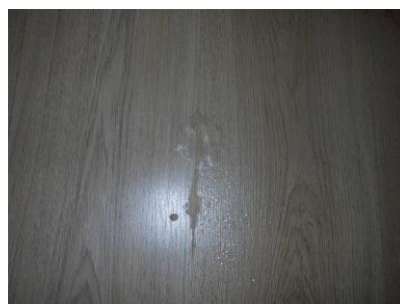
### Övre plan / Sovrum 1

Formförändringar i golv,  
Inga förhöjda fuktvärden vid besiktningen.

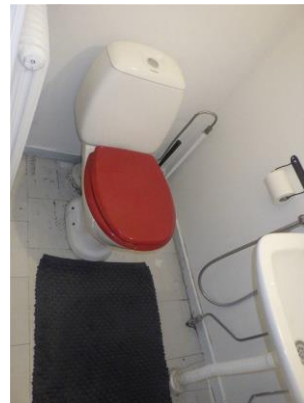
### Övre plan / Toalett

Fuktindikering i utrymmet gav förhöjda fuktindikationer och formförändringar i golv noterades.

Vi rekommenderar en fördjupad undersökning för att bedöma orsak och omfattning.

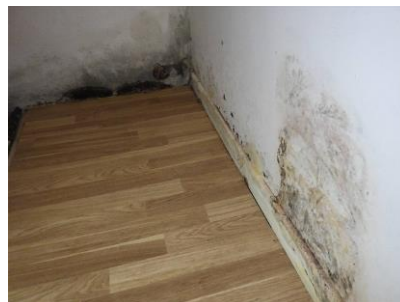
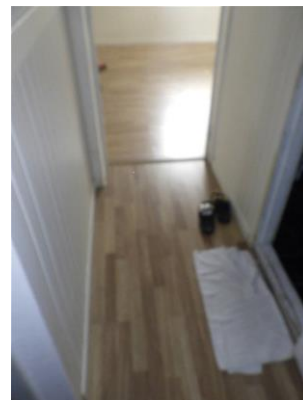
Vid kontroll av konstruktion uppmättes fuktvärden över kritisk nivå för mikrobiell tillväxt och mikrobiell lukt upplevdes samt mikrobiell påväxt finns på vägg.

Väggkonstruktion:

Gipsskivor skruvade dikt an mot källargrundmurar .

Denna konstruktion får ofta skador på grund av naturlig fuktvandring.

Fuktkvoten uppmättes till över 25 % i golvsockeln.

Golv är ojämna/sviktar

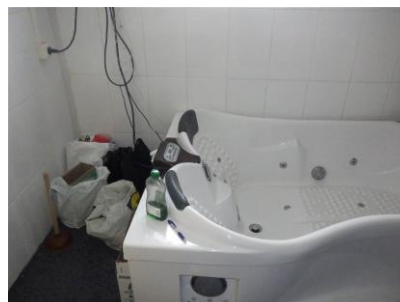
### Källarplan / Tvättstuga/Teknikrum/Bubbelbadkar

Klinker har släppt från underlaget ("Bom").

Felet som uppstått är att vidhäftningen mellan klinker och underlag har upphört. Sk "bom/ bomljud".

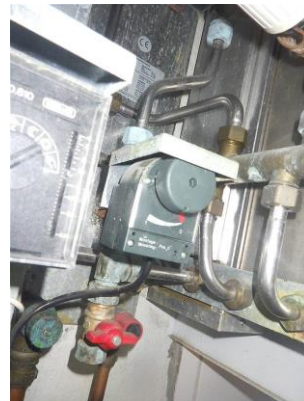
I fjärrvärmecentralen finns det rost och ärg på kopplingar detta kan tyda på att det finns läckage.

Vid besiktningen rann det kontinuerligt i skvallerröret.

Kontakta en rörmokare för kontroll och eventuell åtgärd.

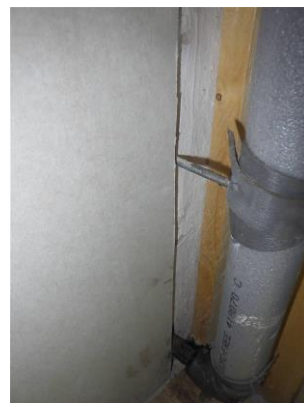
### Källarplan / Gillestuga

Vid kontroll av konstruktion uppmättes fuktvärden över kritisk nivå för mikrobiell tillväxt och normal lukt upplevdes.

Källargrundmurar med påreglade isolerade ytterväggar.  
Fuktkvoten uppmättes till 19 % och en normal lukt kunde kännas i golv/vägg vinkel.

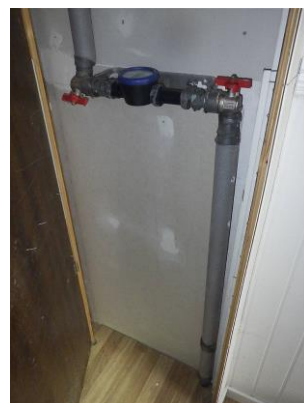
Det droppar från vattenmätare.

Detta kan vara kondens eller eventuellt läckage.

Kontakta rörmokare för kontroll och åtgärd.

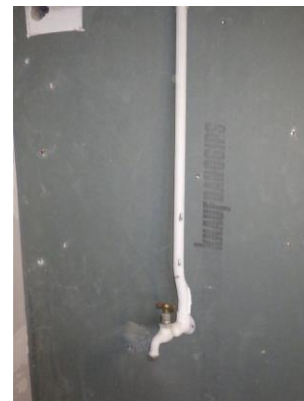
### Källarplan / Förråd

Vattenrör är inte fixerade.

När vattenrör inte är fixerade kan kopplingarna lossna pga vibrationer med läckage som följd.

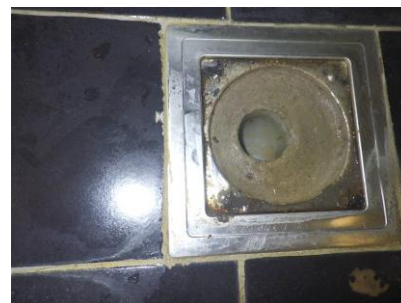
### Källarplan / Dusch/Toalett

Vid renoveringen är golvbrunnen utbytt men inte rätt monterad. man har fyllt stora delar av brunnen med fix.

När golvbrunnen är monterat på detta sätt i samband med renoveringen är det inte fackmässigt\* utfört. Risk finns att det nya tätskiktet inte har kunnat anslutas till golvbrunnen på ett riktigt sätt, vilket kan leda till fuktskador i omkringliggande konstruktioner. \*Fackmässigt utförande innebär att arbetet ska utföras enligt Boverkets byggregler, gällande branschregler samt monteringsanvisningar för samtliga material. Om dessa regler och anvisningar inte följs och en skada inträffar riskerar man att få en nedsatt eller utebliven skadeersättning från sitt försäkringsbolag (villahem).

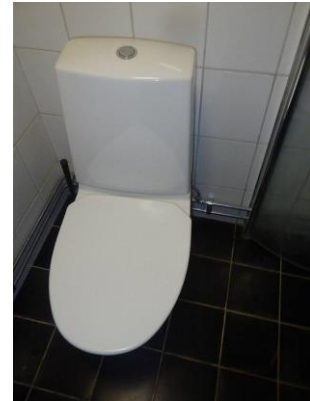
WC-stolen är lös.

Det finns risk för fuktskador eftersom WC-stolen är lös. Rörledningar och kopplingar kan släppa och orsaka rörbrott med vattenskador som följd.

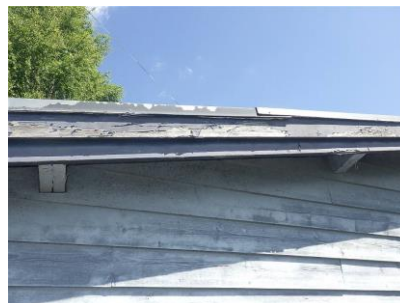
#### Utvändigt / Fasad

Fasadpanelen och takbrädorna är i behov av målning/underhåll.

Fasadbeklädnad och träkonstruktioner där målningsbehov finns riskerar att få fukt- och rötskador på grund av sämre vattenavvisande förmåga. För att öka livslängden på fasadbeklädnaden rekommenderas målning och underhåll.

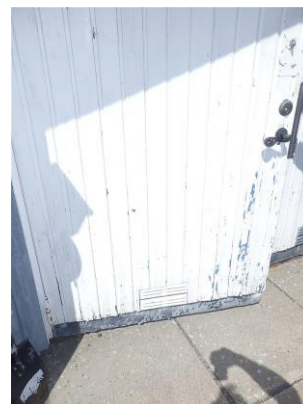
#### Utvändigt / Garageport

Sprickor och färgsläpp.

Vanligt underhållsbehov skrapning/målning

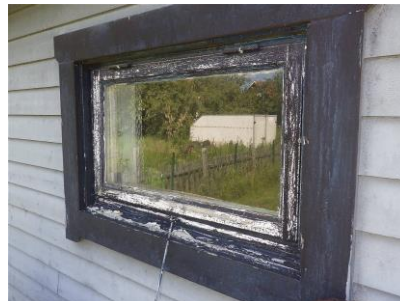
### Utvändigt / Fönster

Fönster är i behov av målning/underhåll.

Fönsterbågar och fönsterkarmar där målningsbehov finns riskerar att få fukt- och rötskador på grund av sämre vattenavvisande förmåga.

För att öka livslängden på fönster rekommenderas målning och underhåll.

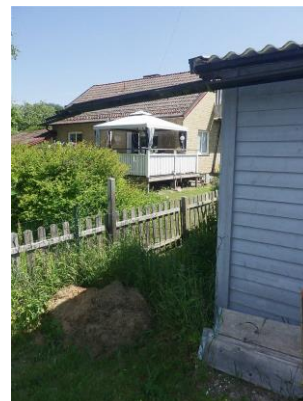
### Utvändigt / Hängrännor / Stuprör

Stuprör saknas.

Eftersom stuprör saknas utsätts fasaden och grunden för ökad fuktbelastning, vilket i sin tur kan leda till fuktskador i bakomliggande konstruktioner.

Montera stuprör.

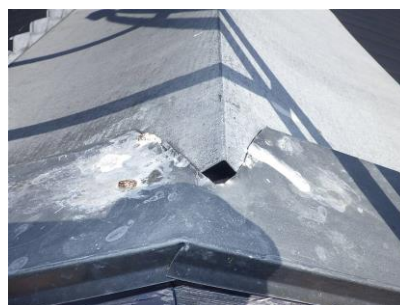
### Utvändigt / Tak

Nockplåten är otät i anslutning till vindskiveplåt.

Brister i taktäckningen kan leda till att regn- eller smältvatten tränger ner i underliggande takkonstruktion och orsakar fuktskador.

Kontakta plåtslagare för kontroll och åtgärd.

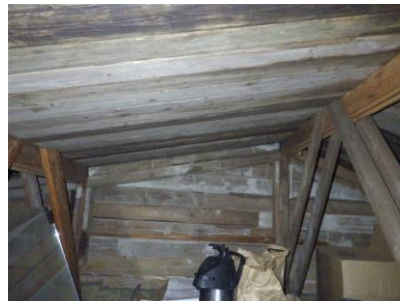
### Utvändigt / Vind

Mikrobiell påväxt finns på underlagstaket.

Den upptäckta mikrobiella påväxten på underlagstaket kan vara ett tecken på att vinden tillförs fukt inifrån bostaden och/eller uteluften.

Vi rekommenderar en fördjupad undersökning för att bedöma orsak och omfattning.

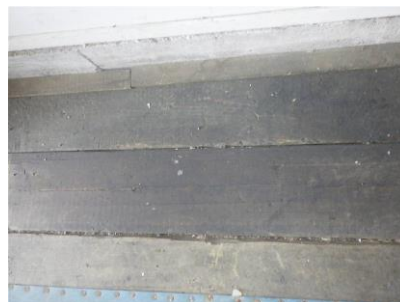
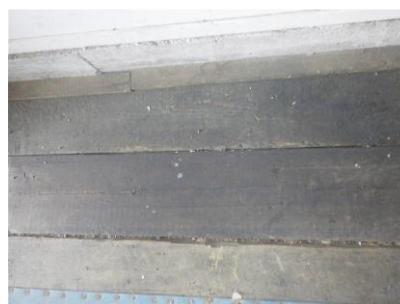
### Garage invändigt / Allmänt

Fri liggande plank direkt på mark.

Planken kan via kapillärkraft bli fuktiga vilket kan leda mikrobiell tillväxt och mikrobiell lukt upplevdes. Det kan även leda till svampangrepp.

Vi rekommenderar att ni tar bort plankorna.

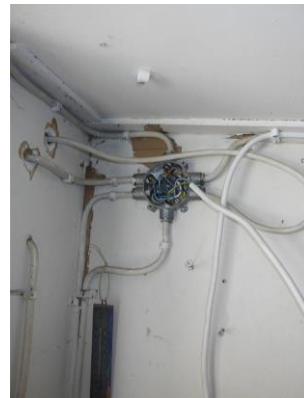
Skyddslock saknas på kopplingsdosa.

Montera skyddslock.
