Besiktningssprotokoll

Anticimex Försäkringsbesiktning i samarbete med Fastighetsbyrån

Fastighetsbeteckning: Ylseröd 1:45	
Fastighetsadress: Ladholmen Sjöbod 1	
Postnummer: 452 92	Ort: Strömstad

Besiktningdatum: 2024-06-27	Protokollnummer: 68350914
Temperatur: 22 °C	Väderlek: Sol
Tekniker: Andreas Klövenäs	
E-post: Andreas.Klovenas@anticimex.se	
Kontor: Uddevalla	
Närvarande: Ingen närvarande

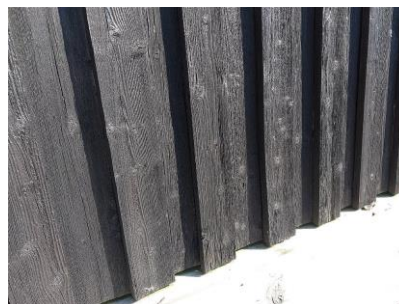
Utvändigt / Fasad

- Mindre torrsprickor och rötskador (lokalt) finns i fasadpanelen.

Dessa bedöms inte ha lett till bakomliggande skador. Byt skadad konstruktion samt utför underhåll.

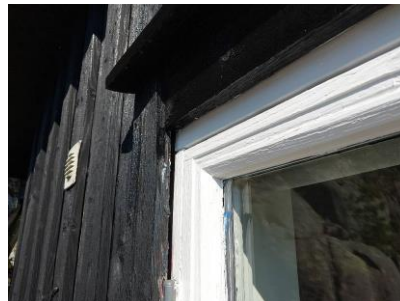
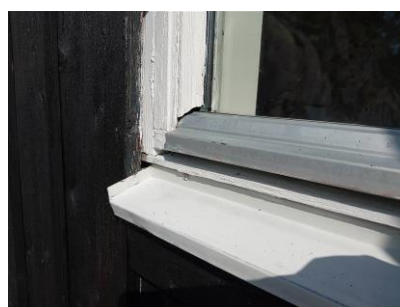
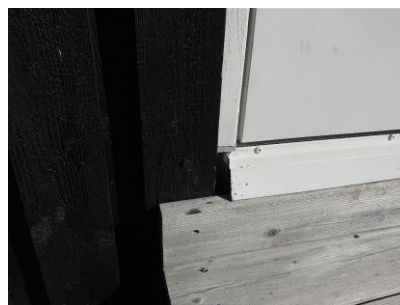
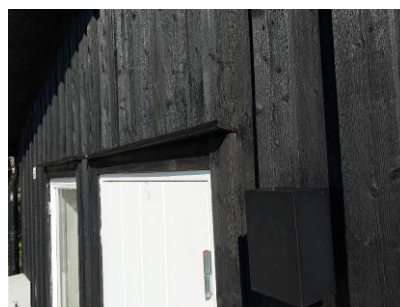
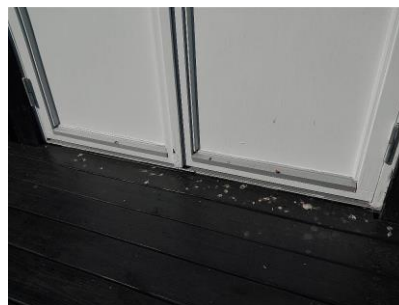
Utvändigt / Dörrar/Fönster

- Enstaka fönster samt vissa plåtar är otäta vid infästningar.
- Vattbräda ovan fönster och dörr på husets entrésida lutar åt fel håll.
- Mindre färgsläpp noterades på fönster och dörrar.

Vid otätheter finns risk att vatten rinner in i väggen vilket i sin tur kan leda till fuktskador i väggkonstruktionen. Bristfälligt underhåll leder ofta i förlängningen till skador/rötskador på träkonstruktion.

Åtgärda ovan nämnda brister för att undvika skada.

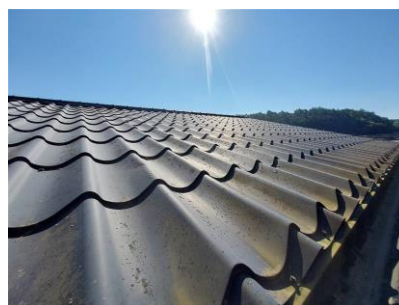
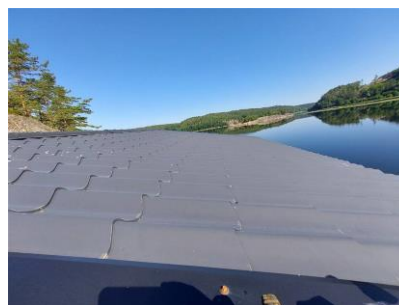
Utvändigt / Tak/Vind

Taket besiktigades endast från marknivå samt anliggande stege då godkänd takstege/glidskydd saknades vid besiktningstillfället. Under dessa förutsättningar finns inget att notera.

Taket är ett s.k parallelltak vilket innebär att innertak följer yttertak och har därför inget inspekterbart vindsutrymme.

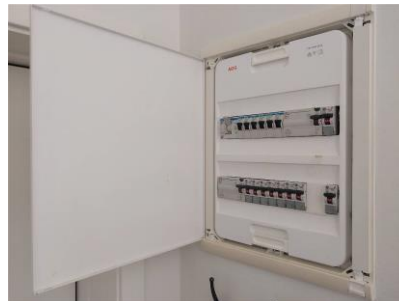
- Gruppförteckning över elcentralen saknas.

"Gruppförteckning" är en lista som ska vara placerad vid elcentralen. Den visar vilka säkringar som är anslutna till vilka armaturer, vägguttag och apparater. Den är också till för att underlätta vid felsökning och elarbeten.

Kontakta en elektriker för att upprätta en gruppförteckning som placeras i närheten av elcentralen.

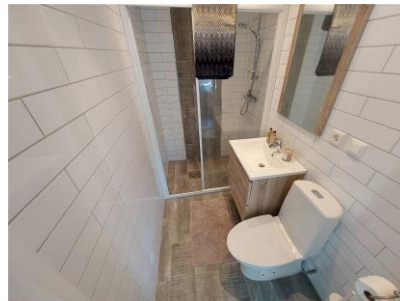
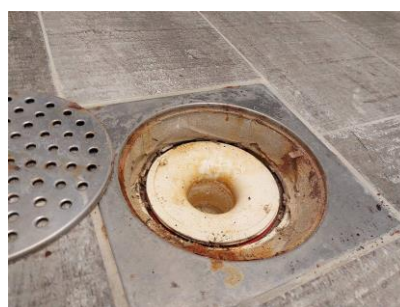
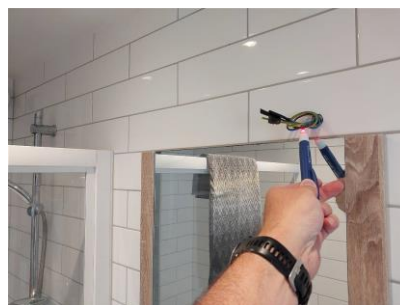
Entréplan / Dusch/Toalett

- Tätskikt är felmonterat i golvbrunnen. (Sticker ut under klämring)
- Klämring och tätskiktsanslutning är svår att bedöma till sin helhet då bruk och fix döljer anslutningen.

När tätskikt är felmonterat i golvbrunnen innebär det risk för fuktskador. Vatten kan tränga ner i omkringliggande konstruktioner med fuktrelaterade skador som följd.

Normala fuktvärden indikerades mot klinker/kakel.

Vid funktionskontroll av jordade eluttag noterades inga avvikelser. Dock noterades kablage som inte är korrekt upfäst/skyddat.

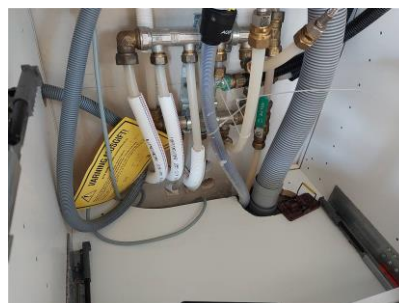
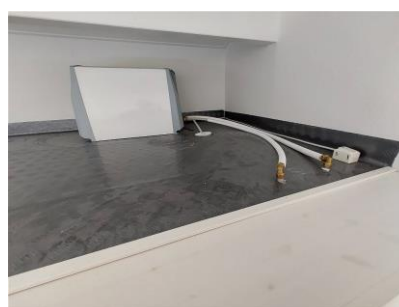
- Fuktskydd saknas i diskbänkskåp.
- Avloppsslang till diskmaskinen kan med fördel avlastningsförankras.
- Blandaren saknar begränsningsradie.

Med ovan nämnda brister samt då fuktskydd saknas är det svårt att upptäcka läckage från rörledningar. Vatten kan då tränga in i omkringliggande konstruktioner och orsaka fuktskador.

- Varmvattenberedaren är placerad ovan Kök/Dusch/Wc.

Under beredare finns plastmatta med uppvik mot bakomvarande vägg, dock saknas uppvik mot den öppna ytan (kök/allrum. Avrinningsmöjlighet i form av installerad golvbrunn finns (oklart utlopp).

Då uppvik till delar saknas finns viss risk att vid läckage kan vatten nå omkringliggande konstruktioner med fuktskador som följd.

För att upptäcka eventuella läckage, installera ett fuktskydd samt åtgärda ovan nämnda brister.
