Besiktningssprotokoll

Anticimex Försäkringsbesiktning i samarbete med Fastighetsbyrån

Fastighetsbeteckning: Örby 5:100	
Fastighetsadress: Boakullavägen 7	
Postnummer: 51131	Ort: Örby

Försäkringsbesiktning

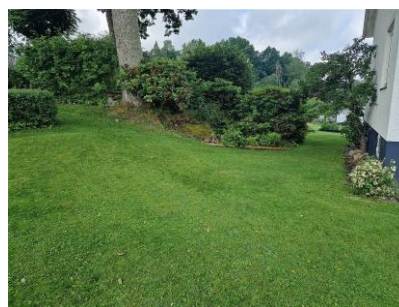
Utvändigt / Markförhållanden

Marken lutar mot huset på en gaveln.

Detta innebär en ökad fuktbelastning mot grunden vilket i sin tur kan orsaka fuktskador i huset.

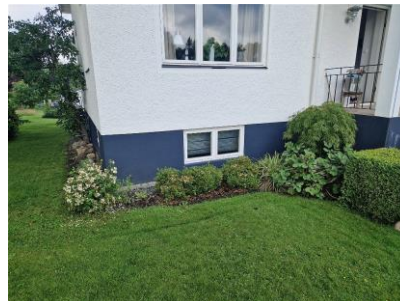
Utvändigt / Sockel

Växter finns i anslutning till grundmur.

När det finns rabatter och växter nära grundmuren finns risk att fukt stannar kvar i väggarna. Detta kan i sin tur orsaka invändiga fuktskador. Växternas rötter kan också skada grundmuren och sätta dräneringsledningen ur funktion.

Vidare noterades sprickor finns i sockel.
Detta kan leda till fukt- och frysskador i konstruktionen.

Området närmast huset rekommenderas att vara fritt från växtlighet.

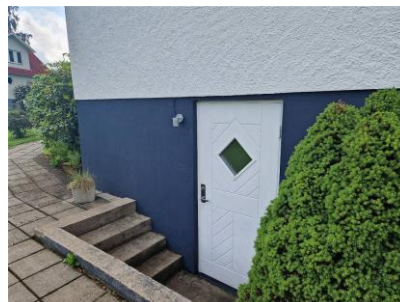
Utvändigt / Källartrapp

Trappan är motgjuten mot huset samt att utvändigt källarnedgång har inget ovanliggande tak.

Detta medför en ökad risk för att vatten kan tränga in i källaren vid händelse av eventuella stopp i brunnen eller vid kraftiga skyfall. För att minska risken för detta bör man se till att brunnen fungerar och rengörs regelbundet. Eftersom trappan är motgjuten mot huset finns risk att vatten tränger in i anslutande konstruktioner vilket i sin tur kan leda till fuktrelaterade skador.

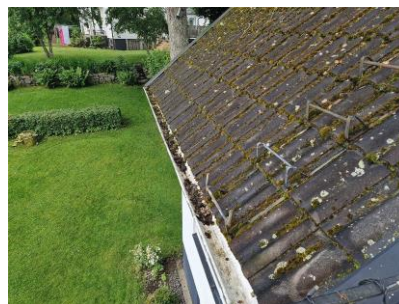
Utvändigt / Hängrännor / Stuprör

Hängrännor är skräpfyllda.

Eftersom hängrännor är fulla med skräp finns risk för fuktskador på fasad och sockel då vatten kan svämma över.

För att förhindra översvämning rekommenderas rensning av hängrännor.

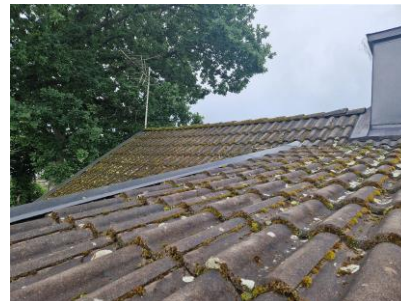
Utvändigt / Tak

På yttertaket noterades att takfotsplåt och nocktätning saknas.

När pannorna ligger dikt an underlagspappen riskerar rörelser i pannorna, t.ex vid kraftig vind, att nöta hål på underlagspappen. Utifall vatten tränger in under takpannorna riskerar detta att tränga in i underliggande konstruktioner med fuktskador i takfotens yttersta del som möjlig följd. Då nocktätning saknas, kan vid extrema väderlekar vatten tränga in under nockpannor med fuktrelaterade skador på vindsutrymmet som möjlig följd.

Vidare noterades mosspåväxt på takpannorna.

Mossa som växer på taket kan leda till att taktäckningen har ett minskat motstånd mot vatteninträning. Detta i sin tur kan leda till fuktskador på träläkt och takkonstruktionen vilket kan resultera i mikrobiella skador (angrepp av mikroorganismer).

För att öka livslängden på taket rekommenderas att mossan tas bort från takpannorna.

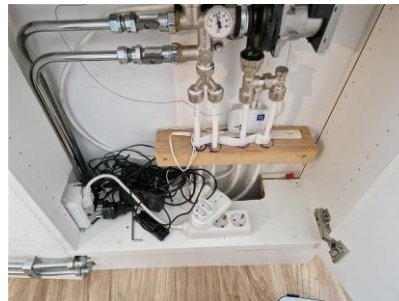
Entréplan / Kök/matplats

Fuktskydd saknas i diskbänksskåp.

Utan fuktskydd är det svårt att upptäcka läckage från rörledningar. Vatten kan då tränga in i omkringliggande konstruktioner och orsaka fuktskador.

Vid golvvärmefördelningen saknas en vattentät botten och skvallerrör. Dock finns fuktvakt installerad på flertalet ställen vid rörgenomföringarna. Det rekommenderas att funktionen regelbundet kontrolleras för fullgott skydd.

För att upptäcka eventuella läckage, installera ett fuktskydd.

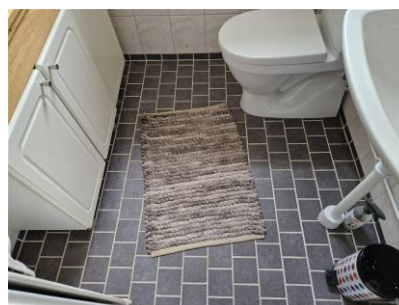
Entréplan / Toalett

Utrymmet är av äldre standard.

Vid framtida renovering rekommenderas att dagens branschregler följs.

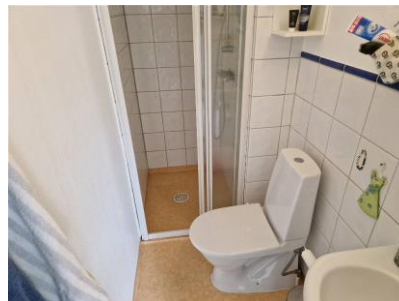
Övre plan / Dusch/Toalett

Utrymmet är äldre och har passerat tiden för sin tekniska livslängd.

I utrymmet noterades att rörgenomföringar finns i golv vid toastolen.

Kontakta en behörig våtrumsentreprenör för en renovering. I samband med renoveringen bör omkringliggande konstruktioner kontrolleras för att upptäcka eventuella följdskador. Fuktindikering av kakel/plastmatta utfördes utan anmärkning.

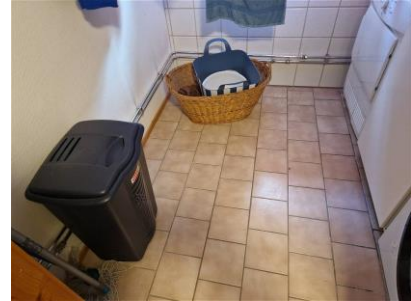
Källarplan / Tvättstuga

Tättskiktssuppvik bedöms saknas mot väggar av organiskt material samt tröskel.

Vid eventuellt större läckage alternativt stopp i golvbrunnen finns risk att vatten tränger in i kringliggande konstruktioner med fuktrelaterade skador som följd.
