**Fastighetsuppgifter**

Ekholmen 1:17

Nythöjden 603

| Uppdragsnummer | SP24224 |

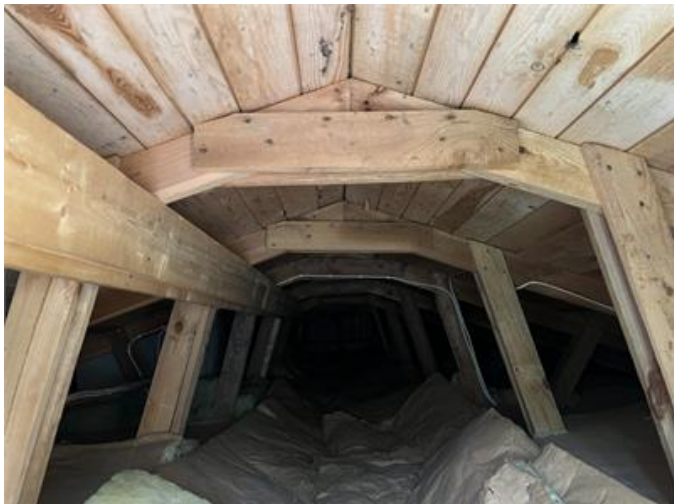
Nockvind äldre husdel

| Besiktningsresultat | | | | | |
|---|---|---|---|---|---|
| Nockvind 1 | | X | | | Mikrobiell påväxt förekommer på underlagstakets undersida, vilket bör kontrolleras regelbundet och åtgärdas i erforderlig omfattning om så anses nödvändigt. |
| | | X | | | Mineralull förekommer ovanpå sågspån, risk för kondensbildning. |
| | | X | | | Vinden besiktigad från lucka, landgång saknas. |

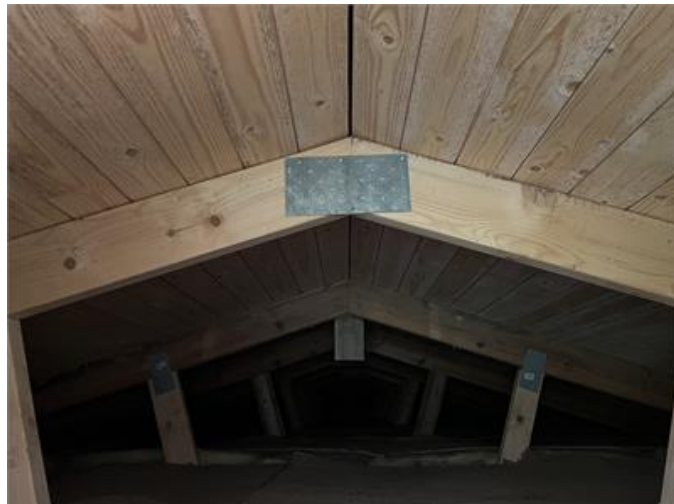
Nockvind tillbyggnad

| Besiktningsresultat | | | | | |
|---|---|---|---|---|---|
| Nockvind 2 | | X | | | Mikrobiell påväxt förekommer delvis på underlagstakets undersida, vilket bör kontrolleras regelbundet och åtgärdas i erforderlig omfattning om så anses nödvändigt. |
| | | X | | | Missfärgning förekommer delvis på underlagstak och takstol. |
| | | X | | | Vinden besiktigad från lucka, landgång saknas. |

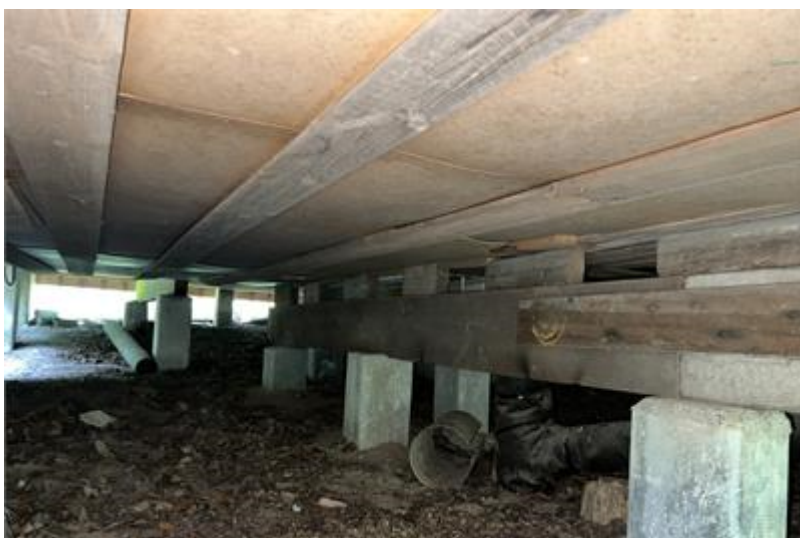
Fuktkvoten i blindbotten uppmättes till mellan 13-17% FK.

Uppmätt värde ligger inom gränsvärdet för mikrobiell påväxt.

Tryckimpregnerat virke förekommer delvis i blindbotten.

Det kritiska gränsvärdet för mikrobiell tillväxt brukar anges till ca 17% fuktkvot (FK).
