**Fastighetsuppgifter**

Nötegång 1:85

Dalagårdsvägen 46

Uppdragsnummer	O25113
Besiktningsdatum	2024-06-25
Besiktningföretag	OBM Besiktning Väst AB
Besiktningförrättare	Markus Grunditz
Närvarande	Säljare, mäklare
Giltig till och med	2025-06-25

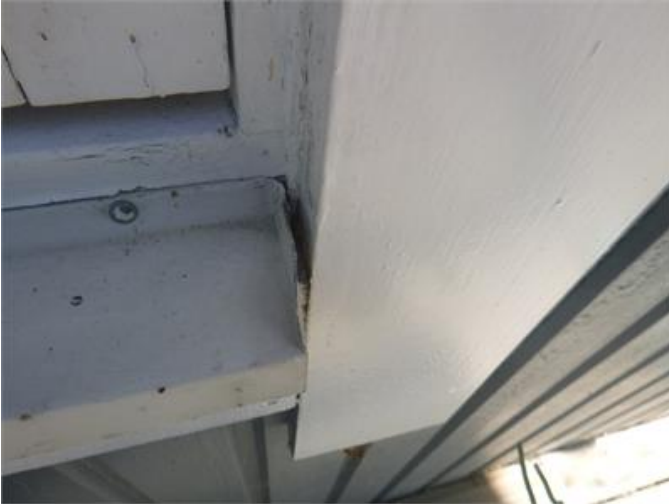
Om plåtdetaljer är otäta/bristfälliga finns det en risk att vatten kan tränga in och orsaka skador som påverkar fastigheten negativt.

Bilden visar exempel på otätheter vid fönsterplåt.

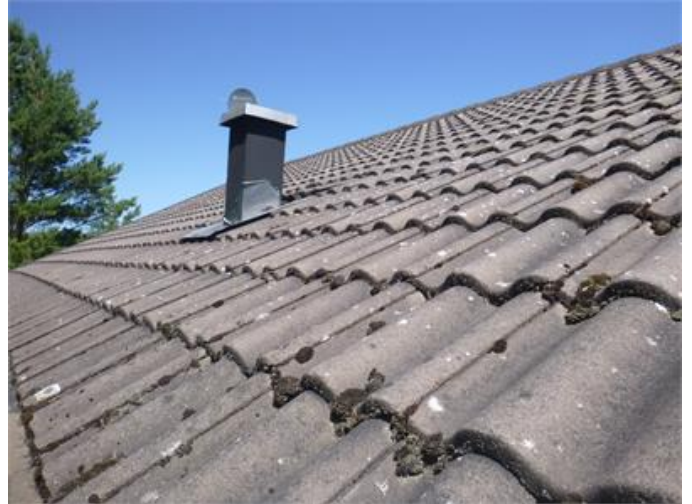
Om taktäckningen är av äldre standard och när brister förekommer kan det ha ett minskat motstånd mot vatteninträning. Detta i sin tur kan leda till fuktskador som kan påverka byggnaden negativt.

Bilden visar vy av tak.

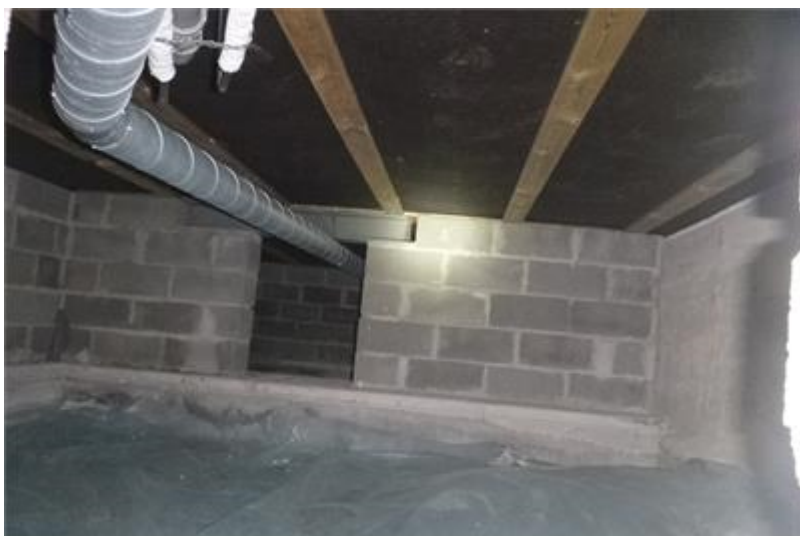
Vid kontroll av konstruktion mättes fuktkvoter stickprovsvis i trossbottens undersida till mellan 11- 12% fuktkvot. Träskyddsbehandlat material förekommer. Sprickor noterades i vissa grundmurar. Oisolerade vattenrör noterades i utrymmet, vilket bör kontrolleras/åtgärdas av en fackman. En sorptionsavfuktare är installerad i utrymmet.

Vid kontroll av konstruktion uppmättes fuktkvoter under det kritiska gränsvärdet för mikrobiell tillväxt. En sorptionsavfuktare är installerad i utrymmet, det är viktigt att service/underhåll utförs regelbundet på anläggningen för att bibehålla ett bra klimat i utrymmet.
