Besiktningssprotokoll

Anticimex Försäkringsbesiktning i samarbete med Fastighetsbyrån

Fastighetsbeteckning: Östhorja 1:15	
Fastighetsadress: Norrhorja Ekekullen 2	
Postnummer: 331 93	Ort: Värnamo

Besiktningdatum: 2024-06-27	Protokollnummer: 68330256
Temperatur: 18 °C	Väderlek: Sol
Tekniker: Tommy Eriksson	
E-post: tommy.eriksson@anticimex.se	
Kontor: Jönköping	
Närvarande: Husägare Mäklare

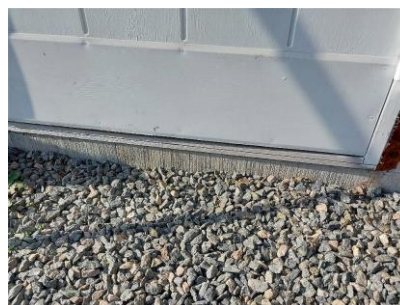
Utvändigt / Dörrar

Tröskelbleck saknas under dörr.

Avsaknad av tröskelbleck medför att det finns risk för att vatten kan rinna in och orsaka fukt- och rötskador på tröskel och/eller i kringliggande vägg och bjälklag.
