Besiktningssprotokoll

Anticimex Försäkringsbesiktning i samarbete med Fastighetsbyrån

Fastighetsbeteckning: Hålane 1:8	
Fastighetsadress: Böle 160	
Postnummer: 668 93	Ort: Ed

Besiktningdatum: 2024-07-01	Protokollnummer: 68334922
Temperatur: 17 °C	Väderlek: Halvklart
Tekniker: Joakim Hellblad	
E-post: joakim.hellblad@Anticimex.se	
Kontor: Karlstad	
Närvarande: Nyckeljobb.

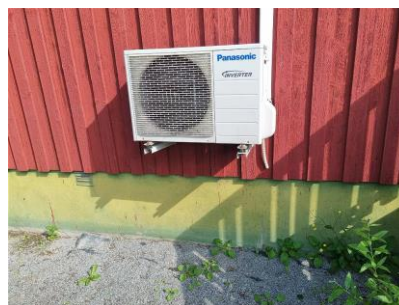
Utvändigt / Sockel

Kondensvatten från luftvärmepumpens utedel leds inte bort från husgrunden.

Detta medför ökad risk för att vatten tränger in i anslutande konstruktioner, vilket i sin tur kan leda till fuktrelaterade skador. Observera att besiktning av byggnadens värmesystem eller värmepumpen inte har ingått i uppdraget.

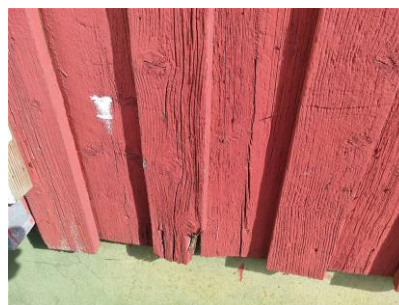
Utvändigt / Fasad

Fasadbeklädnaden har mindre rötskador.

Mindre rötskador finns i fasadpanelen. Dessa bedöms dock inte ha lett till bakomliggande skador.

För att undvika följdskador kan rötskadad träpanel bytas ut.

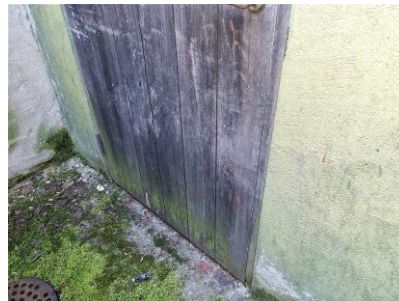
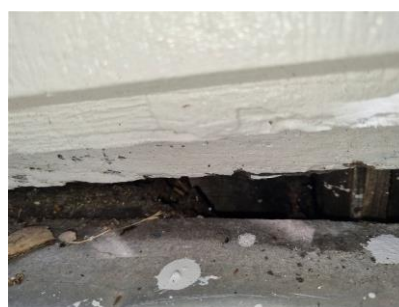
Utvändigt / Dörrar

Dörr har färgsläpp och torrspäckor. Och träregel saknas under ytterdörr och tröskelplåt är felmonterad vilket ger en ökad risk för fukt- och rötskador i konstruktionen.

Dörrar där målningsbehov finns riskerar att få fukt- och rötskador på grund av sämre vattenavvisande förmåga.

För att öka livslängden på dörr rekommenderas målning och underhåll och att man ser över tröskelplåt vid ytterdörr.

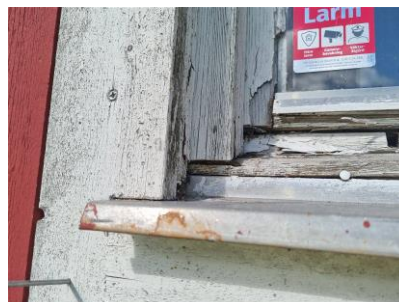
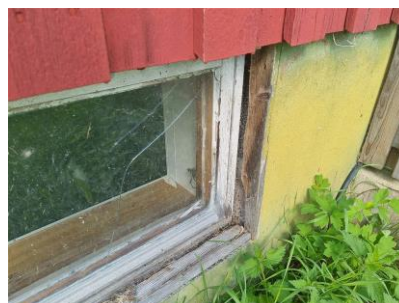
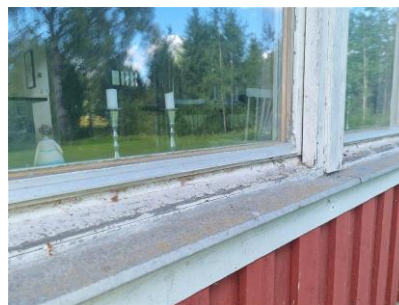
Utvändigt / Fönster

Fönster har färgsläpp och torrspäckor. Och källarfönster har otätheter mellan smyg och fönster

Fönsterbågar och fönsterkarmar där målningsbehov finns riskerar att få fukt- och rötskador på grund av sämre vattenavvisande förmåga.

För att öka livslängden på fönster rekommenderas målning och underhåll. Och att man ser över fönstersmygar till källarfönster.

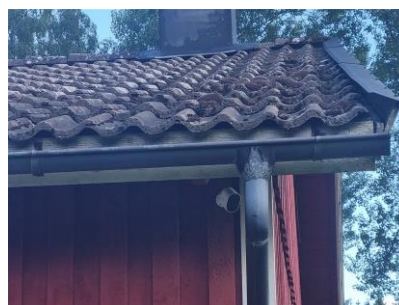
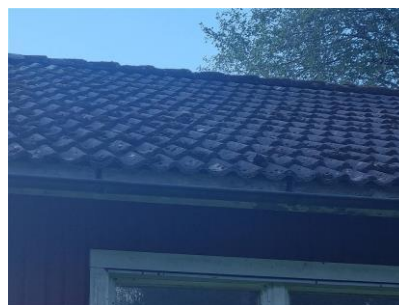
Utvändigt / Tak

Yttertaket är äldre och har påväxt av mossor.
- Vindskiveplåt har dåligt överlapp på takpannor i nederkant. Se bild.
Takpannor, plåtdetaljer och underlagstak har enligt vår bedömning en begränsad livslängd. Eftersom husets taktäckning är äldre har det ett minskat motstånd mot vatteninträning. Detta i sin tur kan leda till fuktskador på träläkt och vidare ner i underliggande konstruktioner.

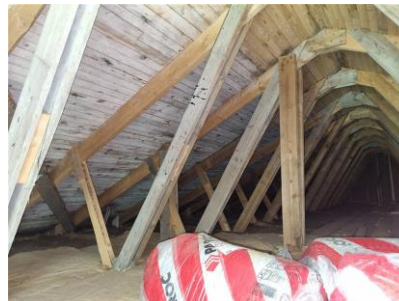
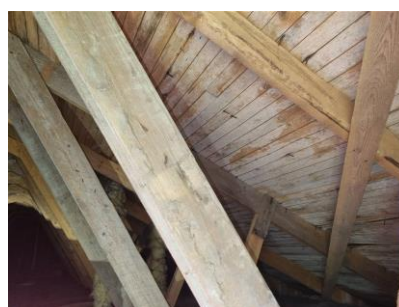
Utvändigt / Vind

Mikrobiell påväxt finns på underlagstaket. Vind har besiktats från lucka.

Detta kan vara ett tecken på att vinden tillförs fukt inifrån bostaden. Observera att besiktning av bostadens ventilationssystem inte har ingått i uppdraget.

För att komma tillrätta med detta kan fukttillförseln inifrån bostaden behöva minskas. Det kan göras genom att ventilationen i bostaden förbättras samt att eventuella otätheter i vindsbjälklaget (tak-/väggvinklar, taklucka med mera) tätas. Läs Anticimex faktablad om uppvärmda vindsutrymmen för tips och råd.

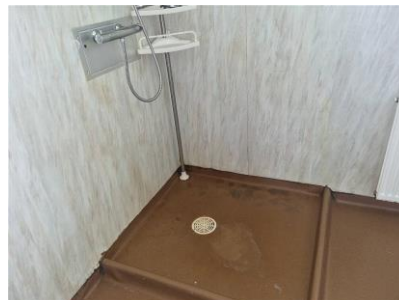
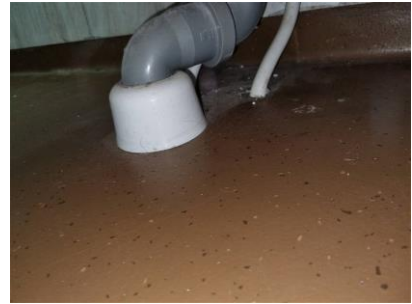
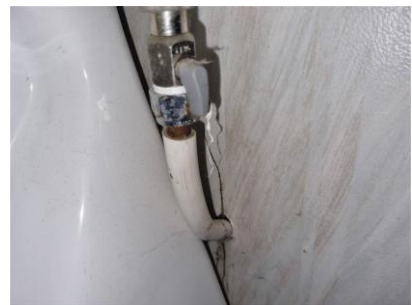
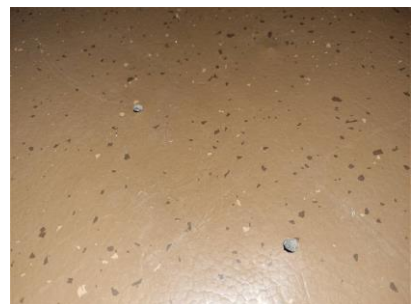
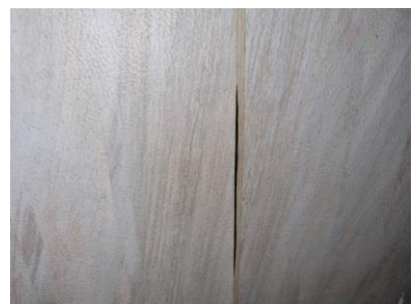
Entréplan / Badrum

Våtutrymmet har äldre yt-/tätskikt.

- Rör genomföringar i golv.
- otäta rör genomföringar i vägg.
- Golvbrunn var ej besiktningsbar då den ej var rengjord.

Eftersom funktionen, som innebär att ytskiktet/tätskiktet ska vara vattentätt, kan vara nedsatt finns en ökad risk att vatten tränger igenom ytskiktet/tätskiktet med vattenskador i omringliggande konstruktioner som följd.

Fuktindikering i utrymmet gav inga förhöjda fuktindikationer.

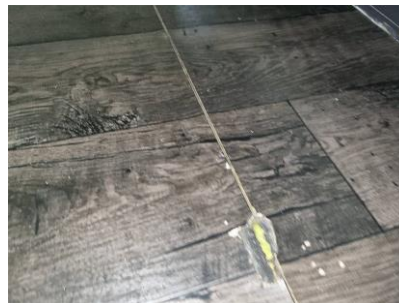
Entréplan / Sovrum 2

Mattskarv har släppt från underlaget.

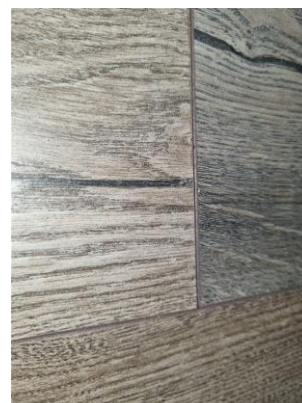
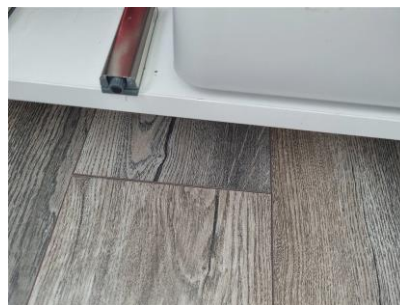
Entréplan / Kök

Fuktindikering i utrymmet gav förhöjda fuktindikationer. fuktindikering gjordes framför diskbänkskåp.

Vi rekommenderar en fördjupad undersökning för att bedöma orsak och omfattning.

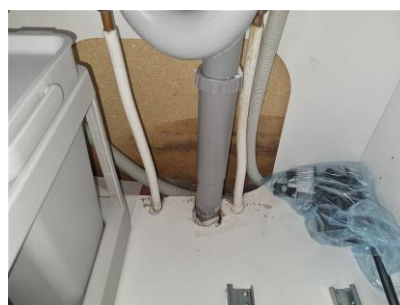
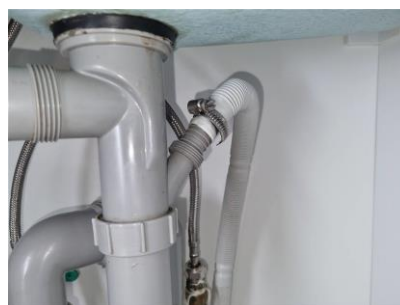
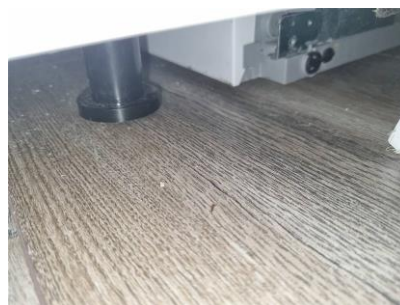
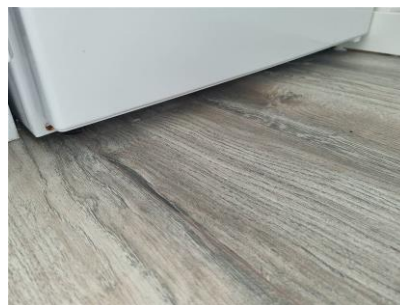
Fuktskydd saknas i diskbänksskåp och under vitvaror samt upphängningsbygel saknas till diskmaskinslangen. - Noterade även en fuktfläck på vägg i diskbänksskåp.

Utan fuktskydd är det svårt att upptäcka läckage från rörledningar. Vatten kan då tränga in i omkringliggande konstruktioner och orsaka fuktskador.

För att upptäcka eventuella läckage, installera ett fuktskydd.

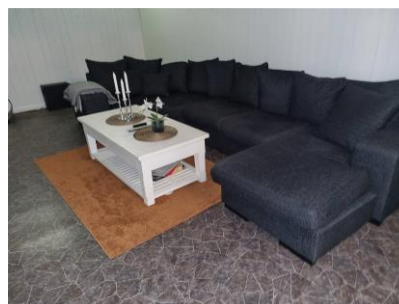
Källarplan / Gillestuga

Fuktindikering i utrymmet gav förhöjda fuktindikationer. fuktindikering gjordes i golvet ytskikt vid golv/väggvinkel. fuktkvoten uppmättes till 20% Gränsvärdet för mikrobiell tillväxt är 17% FK. Kontroll av konstruktion är ej utförd då kund ej har godkänt håltagning i golv då kund ej har återkopplat till mig när jag var på plats.

Vi rekommenderar en fördjupad undersökning för att bedöma orsak och omfattning. Den fördjupade undersökning gäller hela utrymmet.

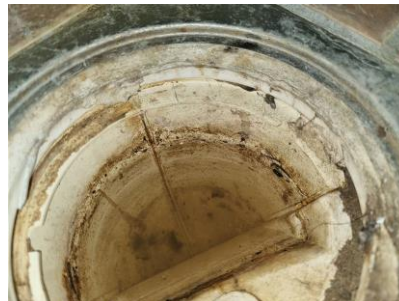
Källarplan / Dusch

Tätskikt gick att se i golvbrunn.

När tätskikt saknas i golvbrunnen innebär det risk för fuktskador. Vatten kan tränga ner i omkringliggande konstruktioner med fuktrelaterade skador som följd. I detta fall gick det ej att se om det finns tätskikt eller inte på grund av fix och fog.

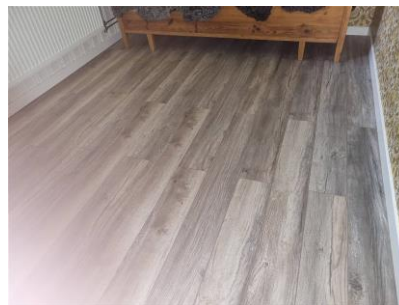
Källarplan / Gästrum

Betongplatta på mark med flytande golv finns.

Vid byggandet av befintlig golvkonstruktion förekommer ofta syllkonstruktioner både i ytterväggar och i mellanväggar som utförts med ett felaktigt fuktskydd och som även ibland är rötskyddsimpregnerade.

Flytande golvkonstruktion och eventuella väggssyllar riskerar att drabbas av fuktskador på grund av naturlig fuktpåverkan om fuktskyddet är bristfälligt utfört alternativt saknas. Fuktvandring kan ske från marken genom betongen till organiskt material genom så kallad kapillärsugning och diffusion, vilket kan leda till skador med lukt av mikrobiell karaktär. Om väggssyllarna är tryckimpregnerade kan även en kemisk lukt förekomma.
