Besiktningssprotokoll

Anticimex Försäkringsbesiktning i samarbete med Fastighetsbyrån

Fastighetsbeteckning: Köpmannen 11	
Fastighetsadress: Norrkatan 1	
Postnummer: 365 31	Ort: Lessebo

Besiktningdatum: 2024-06-28	Protokollnummer: 68366403
Temperatur: 21 °C	Väderlek: Sol
Tekniker: Per Carlsson	
E-post: per.carlsson@anticimex.se	
Kontor: Växjö	
Närvarande: Fastighetsägare

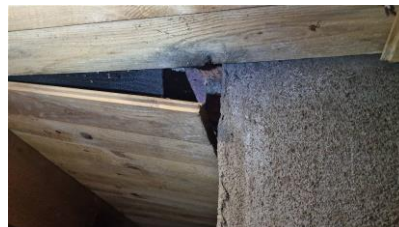
Utvändigt / Tak

Yttertaket är äldre.
Otäthet vid anslutning av underlagstak vid skorsten.
mossa på tak mot norr.

Takpannor, plåtdetaljer och underlagspapp har enligt vår bedömning en begränsad livslängd. Eftersom husets taktäckning är äldre samt har mossa på takpannor har det ett minskat motstånd mot vatteninträngning. Detta i sin tur kan leda till fuktskador på träläkt och vidare ner i underliggande konstruktioner.

Mossan på taket rekommenderas att tas bort.

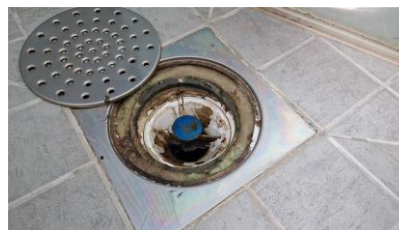
Entréplan / Badrum/Dusch/toalett/Tvätt

⚠ Klämringen och brunsmanchetten i golvbrunnen i dusch är lös.

Vilket medför att vatten kan tränga ner i omkringliggande konstruktioner med fuktskador som följd.
Främst i form av släpp i klinker, då konstruktionen är av betong i mellanbjälklaget.
