Besiktningssprotokoll

Anticimex Försäkringsbesiktning i samarbete med Fastighetsbyrån

Fastighetsbeteckning: Båleröd 3:4	
Fastighetsadress: Skogsmyrsvägen 2	
Postnummer: 45297	Ort: Strömstad

Besiktningdatum: 2024-07-02	Protokollnummer: 68358032
Temperatur: 17 °C	Väderlek: Halvklart
Tekniker: Mikael Lindgren	
E-post: mikael.lindgren@anticimex.se	
Kontor: Uddevalla	
Närvarande:

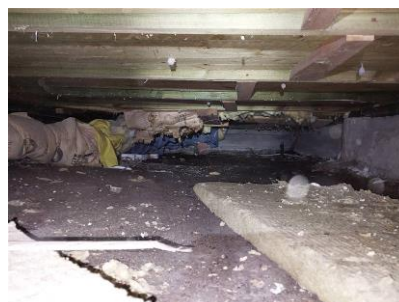
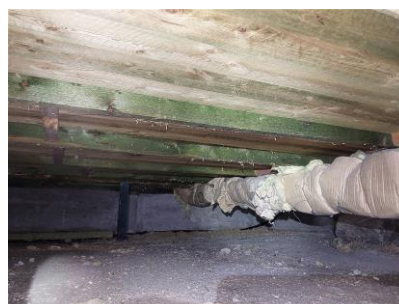
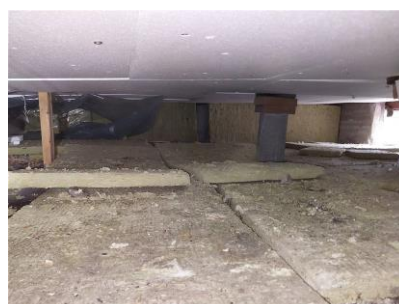
Utvändigt / Krypgrund

Vid kontroll av krypgrunden uppmättes fuktvärden över kritisk nivå för mikrobiell tillväxt och mikrobiell lukt upplevdes.

- Bjälklaget består av kemiskt behandlat / cuprinol trävirke som ligger på en gjuten grundmur, utan fuktskydd och plitar / stöttor.

Bjälklaget är isolerat med spån och delvis mineralull, samt även cellplast. På berget ligger isolerskivor utlagt (mer för att krypa på)

Uteluftsventilerade krypgrunder med bjälklag av organiskt material har ofta fuktskador på grund av naturlig fuktpåverkan. Lukten som känns i krypgrunden kan också spridas till boendemiljön.

Fuktkvoten uppmättes till 18-20 %.

Vi rekommenderar en fördjupad undersökning för att bedöma orsak och omfattning.

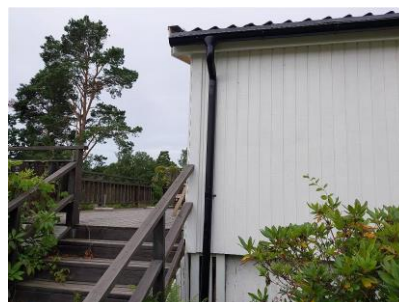
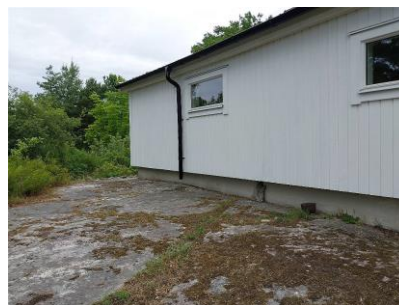
Utvändigt / Hängrännor / Stuprör

Stuprör avslutas nära husliv.
- Det saknas lås på ett par rör.

Stuprör som avslutas intill husliv (ovan mark) kan medföra en ökad fuktbelastning på grundmur/sockel med fuktrelaterade skador som följd.

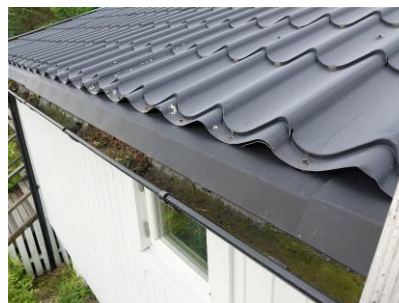
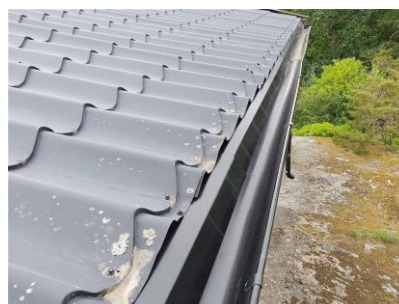
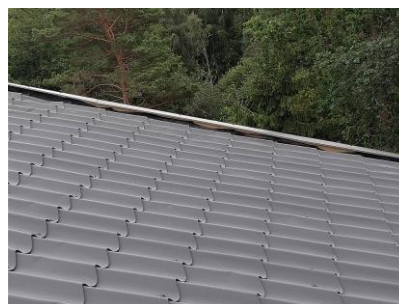
Utvändigt / Tak

Plåtdetaljer är inte rätt monterade.

- Vattplåten täcker ej tillräckligt bra mot plåttaket och är delvist lös vid fotplåtar, vars plåtskarvar inte är förbundna med varandra. Flertal skruvförband saknas längs fotplåt. Kolla över tak / plåtar och åtgärda.

Detta kan leda till fuktskador i bakomliggande konstruktioner.

Kontakta en plåtslagare för kontroll och åtgärd.

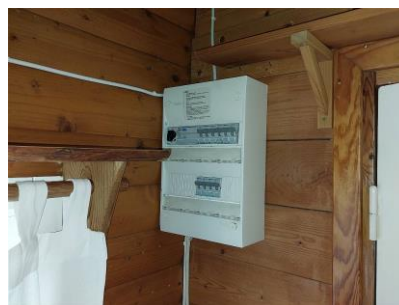
Entréplan / Allmänt EI

Gruppförteckning över elcentralen saknas.

"Gruppförteckning" är en lista som ska vara placerad vid elcentralen. Den visar vilka säkringar som är anslutna till vilka armaturer, vägguttag och apparater. Den är också till för att underlätta vid felsökning och elarbeten.

Jordfelsbrytare finns och täcker hela systemet.

Kontakta en elektriker för att upprätta en gruppförteckning som placeras i närheten av elcentralen.

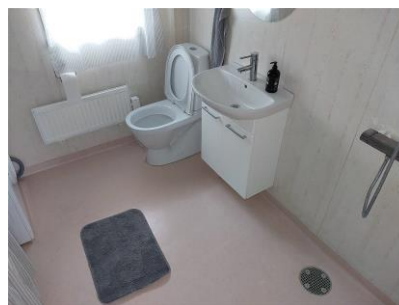
Entréplan / Dusch/Toalett

Våtutrymmet har äldre yt-/tätskikt.

- En viss kemisk lukt av plast /ytskikt upplevs i utrymmet.
- Avloppsslang från tvättmaskin är ej fast inkopplad, utan verkar bara hängas över i wc-stolen vid bruk.

Eftersom funktionen, som innebär att ytskiktet/tätskiktet ska vara vattentätt, kan vara nedsatt finns en ökad risk att vatten tränger igenom ytskiktet/tätskiktet med vattenskador i omkringliggande konstruktioner som följd.
