**Fastighetsuppgifter**

Fastighetsbeteckning  
Norra Husby 1:325  
Adress  
Tors hage 41  
619 71 Vagnhärad

| Besiktningsdatum | 2024-07-02 |
| Besiktningsföretag | OBM Byggnadsmiljö AB |

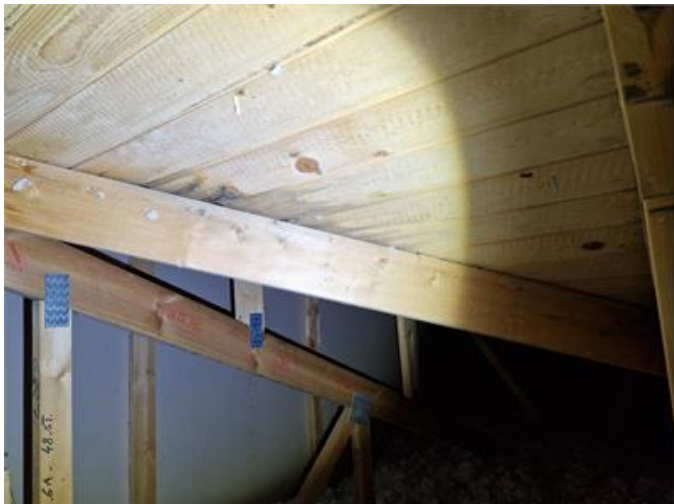
| Besiktningsresultat | | | | | |
|---|---|---|---|---|---|
| Vind | | X | | | - Mikrobiell påväxt förekommer i begränsad omfattning.<br>- Fuktfläckar noterades lokalt i underlagstak. Se även bild sid 4.<br>Detta bör kontrolleras regelbundet för att se om förändringar sker. |

Vind:  
Fuktfäckar noterades lokalt i underlagstak.
