Besiktningssprotokoll

Anticimex Försäkringsbesiktning i samarbete med Fastighetsbyrån

Fastighetsbeteckning: Tröinge 6:94	
Fastighetsadress: Karl Salomonssons väg 2B	
Postnummer: 31178	Ort: Falkenberg

Besiktningdatum: 2024-06-28	Protokollnummer: 68358065
Temperatur: 19 °C	Väderlek: Mulet
Tekniker: Martin Bystedt	
E-post: martin.bystedt@Anticimex.se	
Kontor: Halmstad	
Närvarande: Fastighetsägaren Mäklaren (endast närvarande i början av besiktningen)

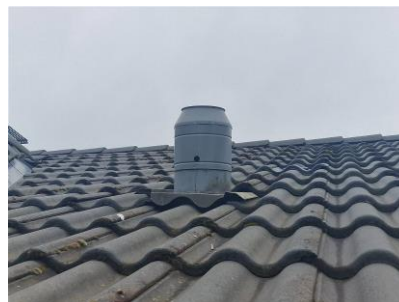
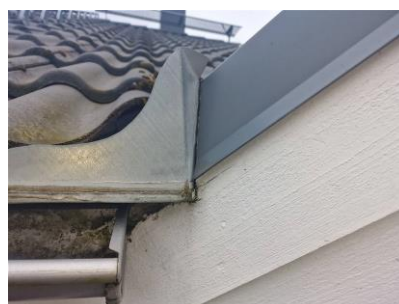
Vissa plåtbeslag följer inte takpannornas profilering alternativt glipar. Otätheter noterades mellan burspråkets vindskiveplåtar och rännalsplåtar.

Brister i utvändiga taktäckningen kan leda till att regn- eller smältvatten tränger ner i underliggande takkonstruktion och orsakar fuktrelaterade skador.

Några takpannor har släppt/hänger ner vid rännalar.

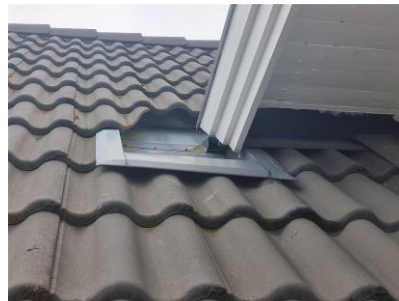
Plåtbeslaget på taket åt sydväst följer inte takpannornas profilering.

Vindskiva åt nordväst har rötskador i nederkant.
Förrådsdörren är lokalt deformerad i nederkant.

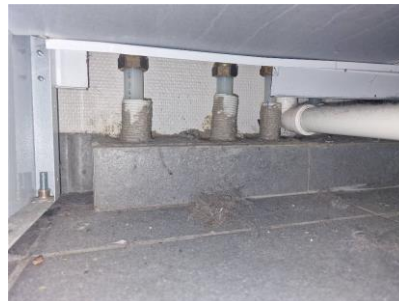
Rörgenomföringar finns i golvet samt via golvklackar.

Bristerna medför att vatten kan tränga in i omkringliggande konstruktioner med fuktrelaterade skador som möjlig följd.

Golvvärmefördelarcentralen i väggen har ingen vattentät botten eller läckageindikering. Vattenlarm finns installerat.
