Besiktningssprotokoll

Anticimex Försäkringsbesiktning i samarbete med Fastighetsbyrån

Fastighetsbeteckning: Boskulla 1:11	
Fastighetsadress: Boskulla Solbacka 167	
Postnummer: 697 93	Ort: Hjortkvarn

Försäkringsbesiktning

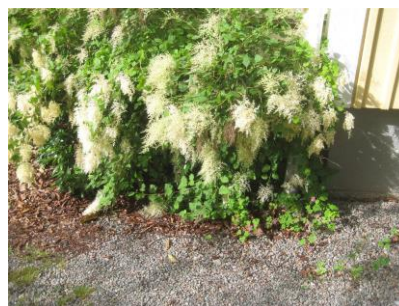
Växter finns i anslutning till grundmur.

När det finns rabatter och växter nära grundmuren finns risk att fukt stannar kvar i väggarna. Detta kan i sin tur orsaka invändiga fuktskador. Växternas rötter kan också skada grundmuren och sätta dräneringsledningen ur funktion.

Området närmast huset rekommenderas att vara fritt från växtlighet.

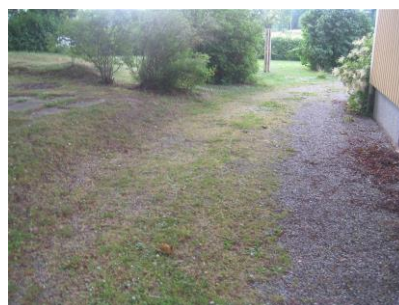
Marken lutar lokalt mot huset.

Detta innebär en ökad fuktbelastning mot grunden vilket i sin tur kan orsaka fuktskador i huset.

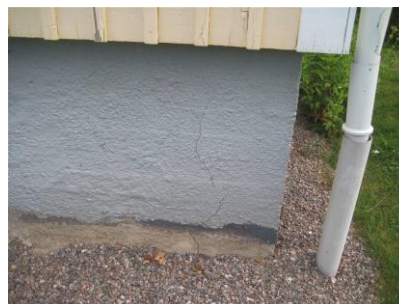
Sprickor finns i sockel.

Detta kan leda till fukt- och frysskador i konstruktionen eller bli större vid en eventuell framtida omdränering.

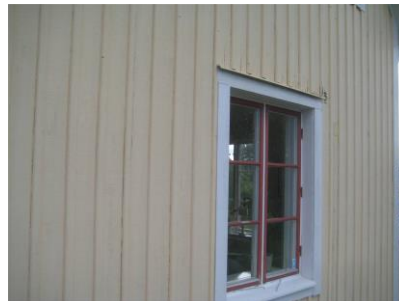
- Enstaka panelbrädor har mindre rötskador.
- Fasadpanelen är i behov av målning/underhåll.

Fasadbeklädnad och träkonstruktioner där målningsbehov finns riskerar att få fukt- och rötskador på grund av sämre vattenavvisande förmåga. För att öka livslängden på fasadbeklädnaden rekommenderas målning och underhåll. I samband med ommålning rekommenderas att de rötskadade panelbrädorna byts ut.

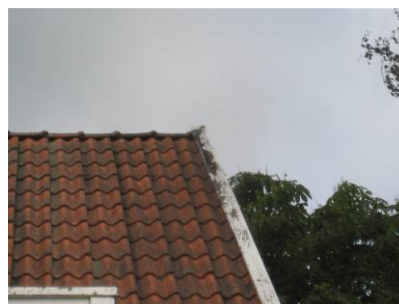
- Yttertaket är äldre.
- Röta finns i vindskivor.

Takpannor, plåtdetaljer och underlagspapp har enligt vår bedömning en begränsad livslängd. Eftersom husets taktäckning är äldre har det ett minskat motstånd mot vatteninträning. Detta i sin tur kan leda till fuktskador på träläkt och vidare ner i underliggande konstruktioner.

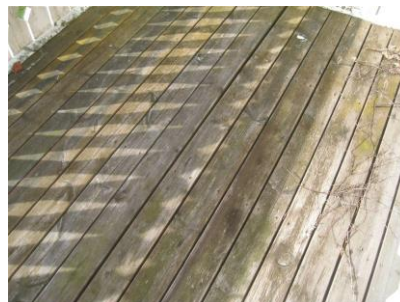
Taket under terrass kunde inte besiktas då trallen döljer takets yta. Räcke har målningsbehov.

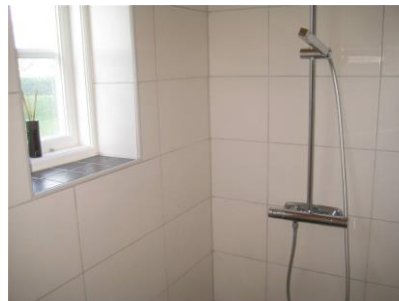
Fönster är olämpligt placerat.

Fönstrets placering i våtutrymmet utgör en risk för fuktskador i fönster- och väggkonstruktionen.

För att minska risken för fuktskador på fönster och väggkonstruktion rekommenderas att man skyddar fönstret mot vattenbegjutning.
