Vik 8:16

Fogdö Vik 15

Uppdragsnummer	A29290
Besiktningsdatum	2024-07-03
Besiktningföretag	OBM Byggnadsmiljö AB
Besiktningförrättare	Connie Åkerlund
Närvarande	Säljare
Giltig till och med	2025-07-03

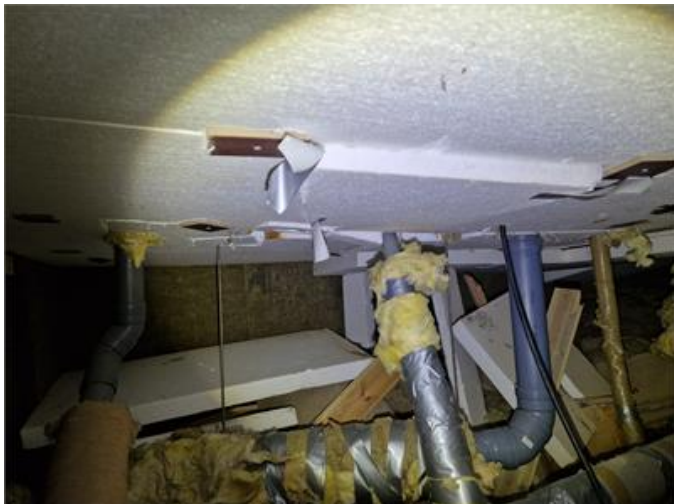
Plintgrund:

Tak		X			Entstaka pannor är i behov av utbyte (trasiga) och justering.
Hängrännor och Stuprör	X				
Fönster och Dörrar	X				
Fasad	X				
Plintgrund		X			- Isoleringsskivor har delvis släppt och ramlat ner. - Isolering på rör har delvis halkat ner och behöver justeras.
			X		På grund av isoleringsskivor var blindbotten inte möjlig att besikta. Se även bild sid 5 samt info nedan under rubriken Kommentarer och Riskanalys.
Altan		X			- Behov av målning/underhåll föreligger. - Räckets utformning medför fallrisk (avser i första hand barn).
Garage					Byggnad av enklare teknisk byggstandard.
		X			Behov av målning/underhåll föreligger delvis av byggnadens utvändiga trädetaljer.

En plintgrund är generellt en enklare grundläggning som ofta kan medföra sättningar och sprickbildningar i ovanliggande konstruktioner och byggnadsdelar.
