# Besiktningssprotokoll

Anticimex Försäkringsbesiktning i samarbete med Fastighetsbyrå

Fastighetsbeteckning: Onyxen 1	
Fastighetsadress: Stensborgsvägen 21	
Postnummer: 61167	Ort: Nyköping

Besiktningdatum: 2024-07-02	Protokollnummer: 68373333
Temperatur: 17 °C	Väderlek: Sol
Tekniker: Anders Lygrell	
E-post: Anders.Lygrell@anticimex.se	
Kontor: Eskilstuna	
Närvarande: Erik Andersson

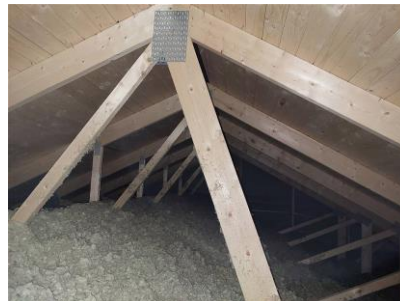
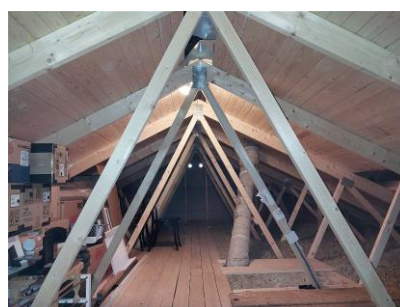
Vid kontroll av vinden uppmättes fuktvärden under kritisk fuktnivå för mikrobiell tillväxt och en normal lukt upplevdes.

Det finns risk för mikrobiell tillväxt om den relativa fuktigheten (RF) i den omgivande luften är över 75 %. I furuvirke motsvarar det en fuktkvot (FK) på 17 %. Fuktkvoten i underlagstak/takbjälkar uppmättes till 8 %.

Detta värde varierar dock under året beroende på årstid och utomhusklimat.

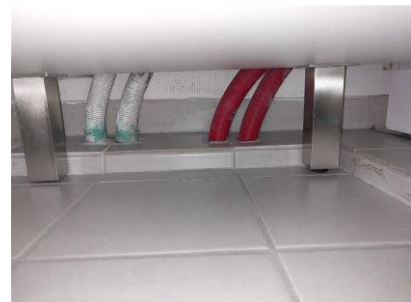
Rör genomföring finns i golv.

Rör genomföringar i golvet medför en ökad risk för att vatten tränger ner i omkringliggande konstruktioner och orsakar fuktskador.

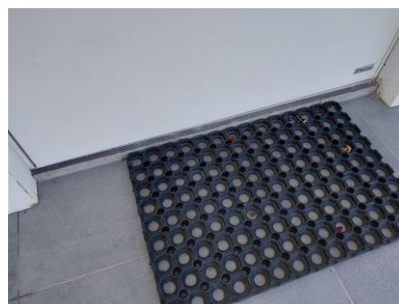
Tröskelbleck saknas under dörr.

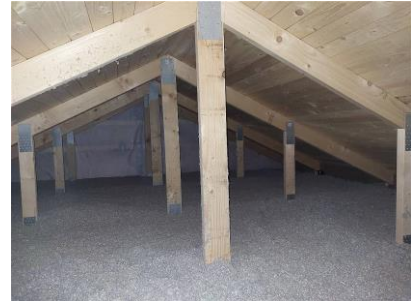
Vid kontroll av vinden uppmättes fuktvärden under kritisk fuktnivå för mikrobiell tillväxt och en normal lukt upplevdes.

Det finns risk för mikrobiell tillväxt om den relativa fuktigheten (RF) i den omgivande luften är över 75 %. I furuvirke motsvarar det en fuktkvot (FK) på 17 %. Fuktkvoten i underlagstak/takbjälkar uppmättes till 8 %.

Detta värde varierar dock under året beroende på årstid och utomhusklimat.
