**Fastighetsuppgifter**

Horsby 2:30

Alingsåsvägen 25A

| Uppdragsnummer | B4184 |

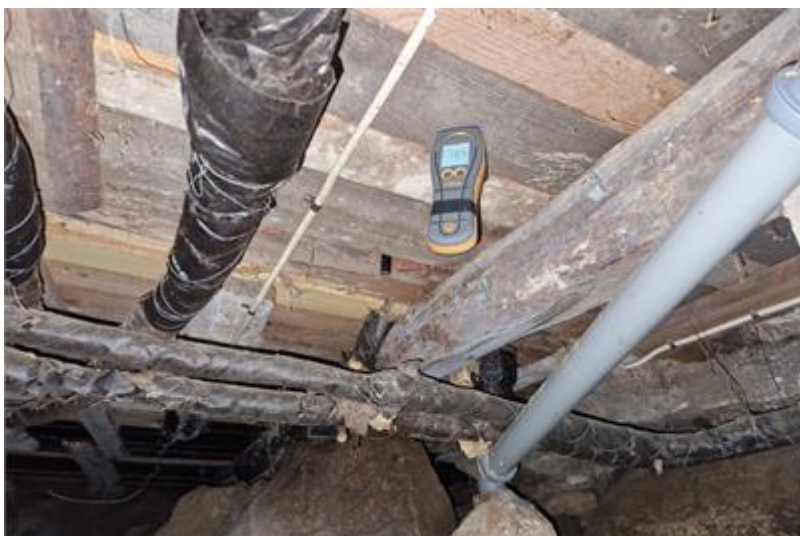
| Besiktningresultat | | | | | |
|---|---|---|---|---|---|
| Torpargrund | | | x | | Torpargrunder är generellt ansett som riskkonstruktion för fuktskador. Avvikande/mikrobiell lukt upplevdes och fuktvärden över gränsvärden uppmättes. Se vidare kommentar/riskanalys samt bilaga 1. |

**Torpargrund:** Klimatet i en grund är generellt beroende av rådande uteklimat. Material i utrymmet fuktas upp under sommarhalvåret. Är värmeisoleringsförmågan god hos bjälklaget förlängs uppfuktningsperioden. Under uppfuktningsperioden råder ofta gynnsamt klimat för mikrobiologisk tillväxt (mögel, bakterier och röta) eller kemisk lukt från behandlat/tryckimpregnerat material. Detta kan ge upphov till en avvikande lukt, vilket kan påverka byggnaden och inomhusmiljön negativt. Se även bilaga 1.

Avvikande/mikrobiell lukt upplevdes i utrymmet. Fuktgenomslag noterades på nederkant av grundmuren. Mikrobiell påväxt finns på mark och trossbottenbrädor. Kontroll av konstruktionen utfördes genom stickprovsmässig fuktmätning i trossbottenbrädor. Fuktvärden över gränsvärde för mikrobiell tillväxt uppmättes. Fuktkvoten uppmättes till 18-20%. Risk för mikrobiell tillväxt föreligger vid en fuktkvot på 17%. Utrymmet är kontrollerat i område till lucka

Det rekommenderas att denna besiktning kompletteras med en fördjupad undersökning för att utreda orsaken till samt omfattningen av de fuktrelaterade skadorna/bristerna
