# Besiktningssprotokoll

Anticimex Försäkringsbesiktning i samarbete med Fastighetsbyrån

Fastighetsbeteckning: Lycksta 6:6	
Fastighetsadress: Dragspelsvängen 22	
Postnummer: 725 94	Ort: Västerås

Besiktningdatum: 2024-07-04	Protokollnummer: 68359445
Temperatur: 18 °C	Väderlek: Halvklart
Tekniker: Fredrik Olander	
E-post: fredrik.olander@anticimex.se	
Kontor: Västerås	
Närvarande: Madelene Klingström

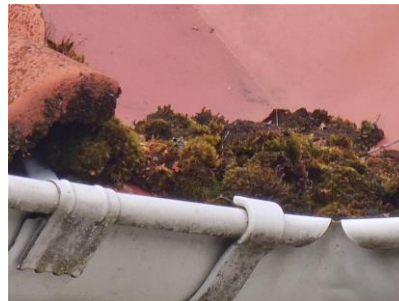
### Utvändigt / Hängrännor / Stuprör

Skräp, mossa i hängrännor.

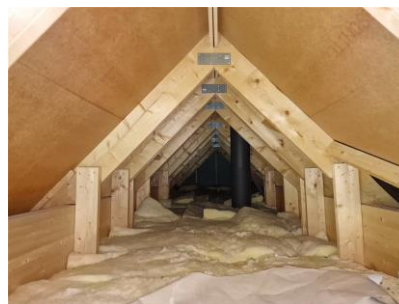
### Utvändigt / Vind

Vid kontroll av vinden uppmättes fuktvärden under kritisk fuktnivå för mikrobiell tillväxt och en normal lukt upplevdes. Fuktkvoten i takbjälkar uppmättes till under 6%.

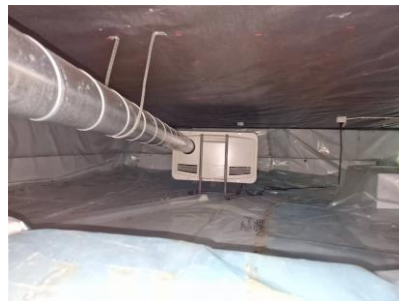
### Utvändigt / Krypgrund

Krypgrund med installerad avfuktare.

I husets krypgrund finns en krypgrundsavfuktare installerad. Syftet med denna installation är att genom avfuktning hålla fuktigheten i krypgrunden på en så låg nivå att ingen tillväxt av mikroorganismer är möjlig. För att detta ska fungera är det viktigt att installationen servas årligen med bland annat filterbyte och kontroll av inställningar så att fuktigheten inte stiger.

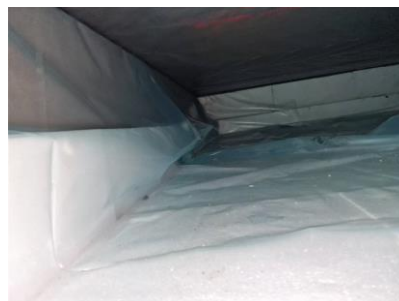
Vid kontroll av konstruktionen i krypgrund uppmättes fuktvärden under kritisk fuktnivå för mikrobiell tillväxt och normal lukt upplevdes.

Fuktkvoten uppmättes till 12 % i väggsyllar.

Under syllen ligger ett fuktskydd av plast, gummi. Grundmur och markytan är isolerade med cellplast samt ångspärr av plastfolie.

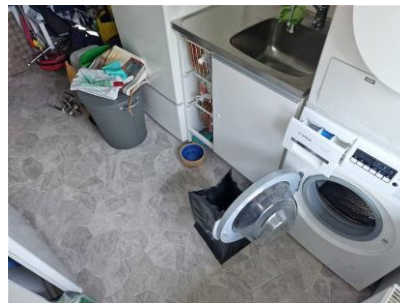
### Entréplan / Tvättstuga

Inget att notera.

Fuktindikering utförd utan anmärkning.

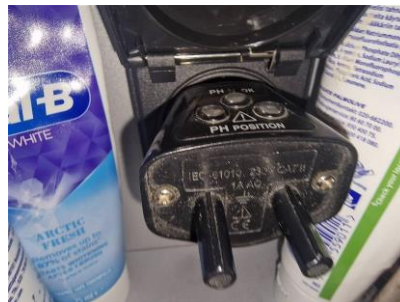
### Entréplan / Dusch/Toalett/ bastu

Spricka på spegel.

Ej ström i eluttag i väggskåp.

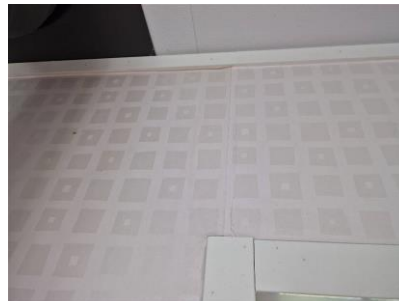
### Hela huset / Allmänt

Sprickor på skivskarvar/ ytskikt på väggar förekommer.

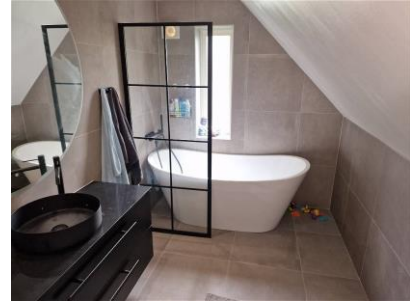
### Våning 2 / Badrum/Wc

Badkaret är placerat nära ett fönster.

Fuktindikering utförd utan anmärkning.

För att minska risken för fuktskador på fönster och väggkonstruktion rekommenderas att man skyddar fönstret mot vattenbegjutning.
