Besiktningssprotokoll

Anticimex Försäkringsbesiktning i samarbete med Fastighetsbyrån

| Fastighetsadress: Sammels väg 14 | |

| Besiktningdatum: 2024-06-27 | Protokollnummer: 68354791 |

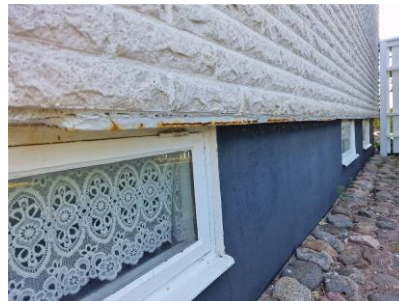
Rostangrepp finns lokalt på vinkeljärnet vilken stenfasaden vilar på.

Rötskador noterades lokalt i foderbrädor åt söder på tillbyggnaden. Träpanelen som inte är bytt har lokala torrsprickor och enstaka färgsläpp. Sprickor finns lokalt i stenfasaden.

Det rekommenderas att kontakt tas med fackman för kontroll av orsak och omfattning av de skador/brister som noterats samt bedömning av eventuella åtgärder.

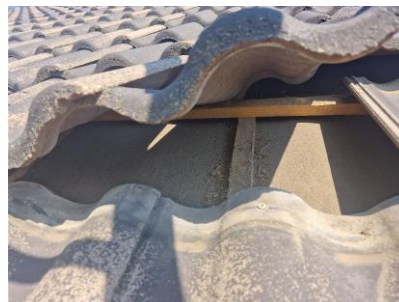
Nocktätning finns inte mellannockpannor och översta pannraderna. En nockpanna mot skorstenen ligger inte i sitt rätta läge. Rostangrepp finns på takhuv åt norr. Mossa/lav finns lokalt på takpannorna.

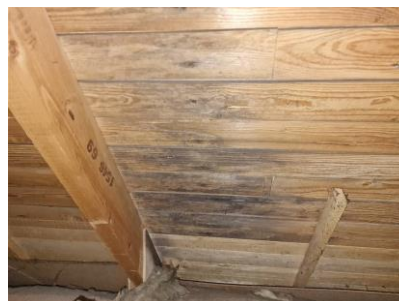
Utrymmet har endast besiktigats från luckan då landgångar saknas. Mikrobiell påväxt/missfärgningar finns lokalt på underlagstaket.

Det rekommenderas att hela utrymmet görs tillgängligt och att en fördjupad undersökning utförs för att bedöma orsak och omfattning.

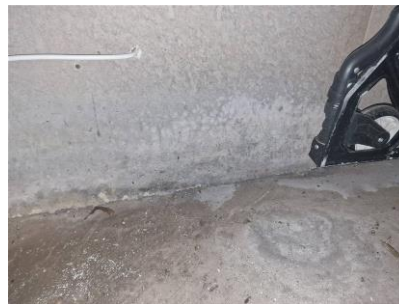
Missfärgningar noterades lokalt i nederkant av vägg åt nordost.

Vid fuktindikering mot missfärgningarna noterades förhöjda fuktindikationer.

Garaget är ouppvämt och yttlig mikrobiell påväxt finns lokalt på väggar och tak.

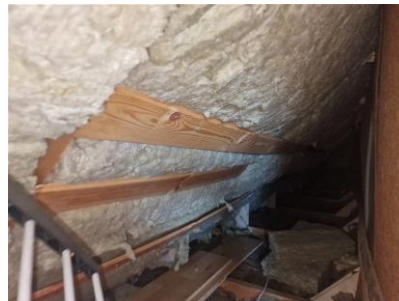
Vindsutrymmet är parallelltaxisolerat vilket gör att yttertakets insida inte går att inspektera.

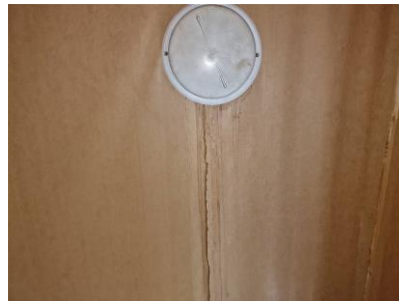
Missfärgningar noterades på väggen under ventilationsdonet.

Missfärgningar kan bero på olika saker, och kan vara ett tecken på ett tidigare eller pågående läckage. För att kontrollera orsaken till och omfattningen av missfärgningarna rekommenderas att en fördjupad undersökning utförs.

Vid fuktindikering mot missfärgningarna noterades inga förhöjda fuktindikationer.

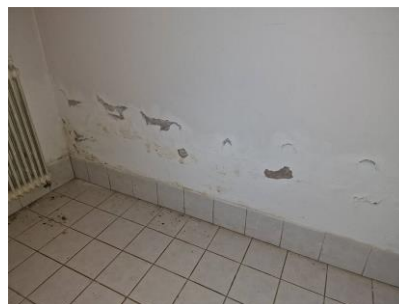
Puts- och färgsläpp finns från källarväggar.

Puts- och färg som släppt från underlaget invändigt på källarytterväggarna är ett tecken på att källarens utvändiga fuktskydd inte längre fungerar tillfredsställande.

För att åtgärda detta måste källarens utvändiga fuktskydd förbättras. Läs Anticimex faktablad om källare för tips och råd.
