Besiktningssprotokoll

Anticimex Försäkringsbesiktning i samarbete med Fastighetsbyrån

Fastighetsbeteckning: Ås 1:108	
Fastighetsadress: Norra Villagatan 3	
Postnummer: 664 40	Ort: Slottsbron

Besiktningdatum: 2024-07-01	Protokollnummer: 68322325
Temperatur: 17 °C	Väderlek: Sol
Tekniker: Jesper Gullberg	
E-post: Jesper.Gullberg@anticimex.se	
Kontor: Karlstad	
Närvarande: Ingen närvarande under besiktningen.

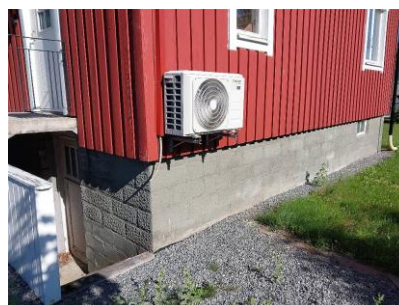
Kondensvatten från luftvärmepumpens utedel leds inte bort från husgrunden.

Detta medför ökad risk för att vatten tränger in i anslutande konstruktioner, vilket i sin tur kan leda till fuktrelaterade skador. Observera att besiktning av byggnadens värmesystem eller värmepumpen inte har ingått i uppdraget.

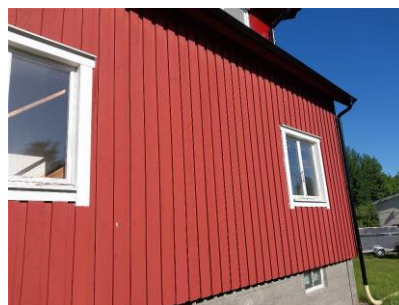
Fasadpanelen/vindskivor/trädetaljer är i behov av målning/underhåll, färgsläpp samt rötskador förekommer.

Fasadbeklädnad och träkonstruktioner där målningsbehov finns riskerar att få fukt- och rötskador på grund av sämre vattenavvisande förmåga. För att öka livslängden på fasadbeklädnaden rekommenderas målning och underhåll. Det rötskadade virket kan med fördel bytas ut.

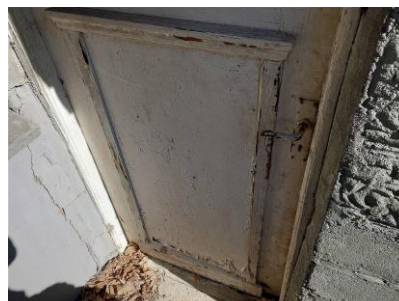
Källardörr är i behov av underhåll/byte, färgsläpp samt brister förekommer.

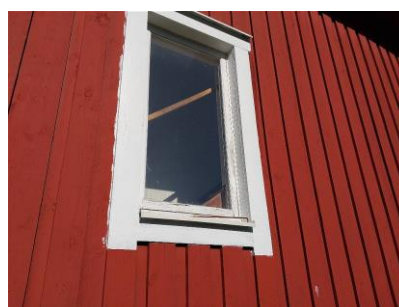
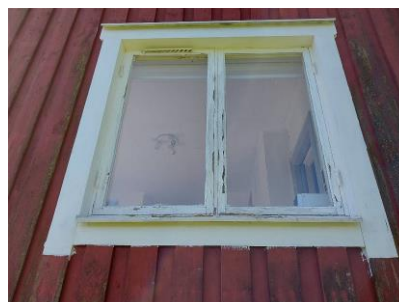
Vissa äldre fönster är i behov av målning/underhåll, färg samt kittsläpp förekommer.

Fönsterbågar och fönsterkarmar där målningsbehov finns riskerar att få fukt- och rötskador på grund av sämre vattenavvisande förmåga.

För att öka livslängden på fönster rekommenderas målning och underhåll.

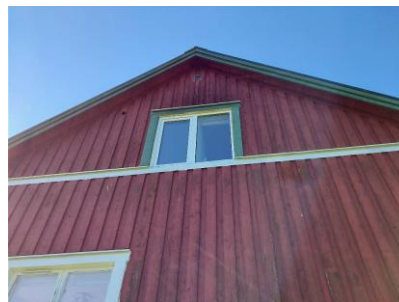
Fönsterbleck saknas på fönster, se foto.

Avsaknad av fönsterbleck medför en ökad risk för att vatten kan rinna in och orsaka fuktrelaterade skador i omkringliggande konstruktioner.

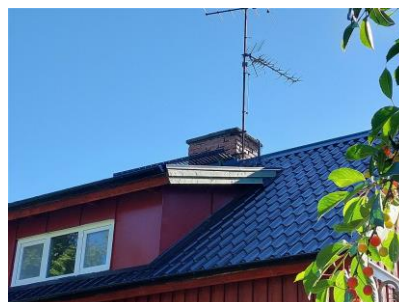
Fogsläpp/frostskador förekommer på skorsstenen, väderskydd finns ej ovan skorssten.

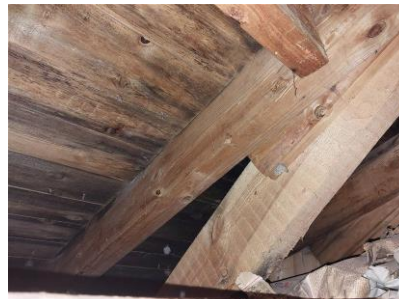
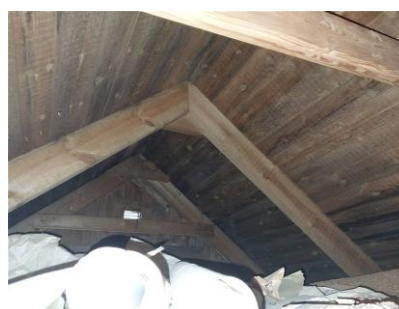
Vinden är enbart inspekterad från inspektionsluckan då utrymmet är trångt att ta sig upp i samt att murstocken är ivägen. Mikrobiell påväxt finns på underlagstaket, se foto. Fläckar/missfärgningar samt rinnmärken kunde även noteras på underlagstak/murstocken, bedöms ha uppstått innan takbytet, se foton.

Detta kan vara ett tecken på att vinden tillförs fukt inifrån bostaden. Observera att besiktning av bostadens ventilationssystem inte har ingått i uppdraget.

För att komma tillrätta med detta kan fuktillförseln inifrån bostaden behöva minskas. Det kan göras genom att ventilationen i bostaden förbättras samt att eventuella otätheter i vindsbjälklaget (tak-/väggvinklar, taklucka med mera) tätas. Läs Anticimex faktablad om oppvärmda vindsutrymmen för tips och råd.

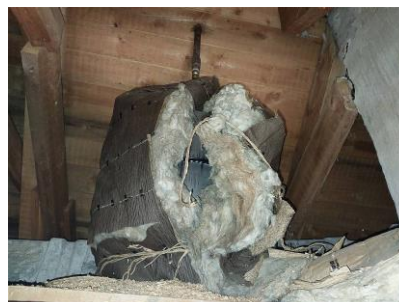
Expansionskärl finns på vinden.

Expansionskärl som är i bruk på vinden är olämpligt placerat då ett läckage kan leda till att vatten rinner ut i omkringliggande konstruktioner med fuktskador som följd.

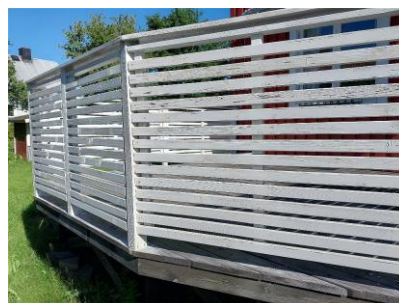
Altanräcke och träkonstruktioner är i behov av målning/underhåll, färgsläpp förekommer.

Altanräcke och träkonstruktioner där målningsbehov finns riskerar att få fukt- och rötskador på grund av sämre vattenavvisande förmåga.

Vi rekommenderar att du utför målning/underhåll av altan.

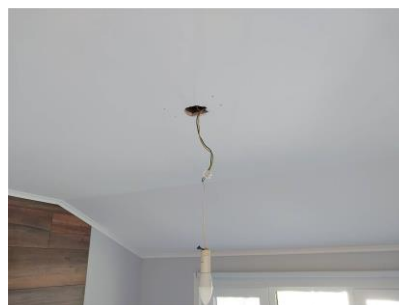
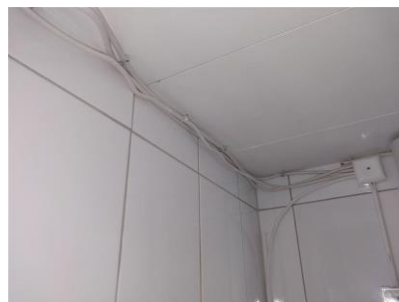
Elanläggningen i huset är äldre, lösa elkablar förekommer i vissa utrymmen samt att jordat eluttag saknar jord. Lösa eluttag kunde även noteras.

Äldre elanläggningar och elkablar är en säkerhetsrisk som kan orsaka både personskador och brand.

Kontakta en elektriker för kontroll och åtgärd.

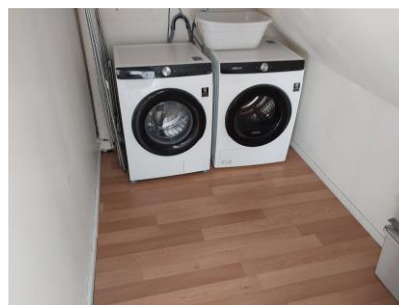
Vattentät/fuksäker beklädnad på golv med uppvik på vägg saknas i utrymmet, se foto. Golvbrunn finns ej i utrymmet (avloppsrör har dragits genom vägg till badrummet). Dessa noteringar medför ökad risk för fuktskador i omkringliggande konstruktioner vid eventuellt läckage.

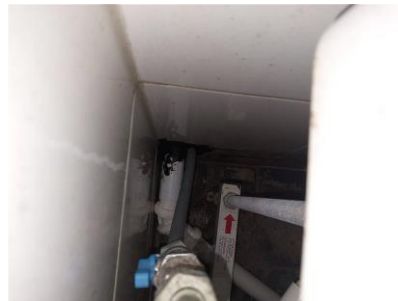
Fuktkänsliga rör genomföringar finns i vägg bakom badkar som bedöms vara olämpligt placerade. Wc stolen sitter löst samt att rör genomföringar noterades i golv. Golvbrunnen har inte kunnat besiktas i sin helhet då badkar stod ivägen samt att golvbrunnen ej var rengjord. Tröskel med uppvikta tätskikt kunde ej noteras i utrymmet.

Dessa noteringar medför ökad risk för fukt skador i omkringliggande konstruktioner.

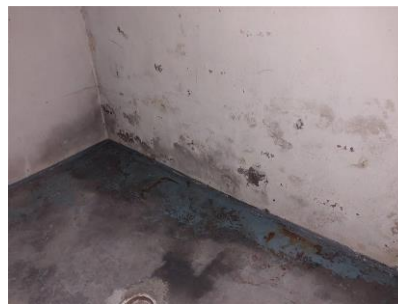
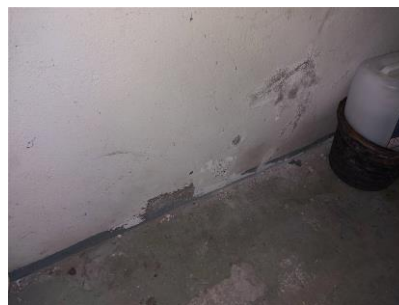
Puts- och färgsläpp samt fuktinträning kunde noteras i källaren, se foton.

Puts- och färg som släppt från underlaget invändigt på källarytterväggarna är ett tecken på att källarens utvändiga fukt skydd inte längre fungerar tillfredsställande.

För att åtgärda detta måste källarens utvändiga fukt skydd förbättras. Läs Anticimex faktablad om källare för tips och råd.

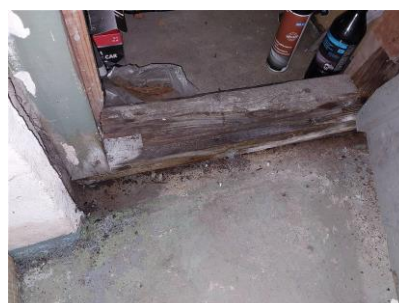
Dörrkarmar är fuktpåverkade/har brister, se även foto. Kan med fördel bytas ut/tas bort.
