Besiktningssprotokoll

Anticimex Försäkringsbesiktning i samarbete med Fastighetsbyrån

Fastighetsbeteckning: Andersmurmästare 1	
Fastighetsadress: Rollos Väg 11	
Postnummer: 291 66	Ort: Kristianstad

Besiktningdatum: 2024-07-04	Protokollnummer: 68368866
Temperatur: 16 °C	Väderlek: Halvklart
Tekniker: Joakim Jeppsson	
E-post: joakim.jeppsson@Anticimex.se	
Kontor: Kristianstad	
Närvarande: Respektive till fastighetsägaren (var delvis med under besiktningen) Erik Rosdahl, Fastighetsbyrån (var delvis med under besiktningen)

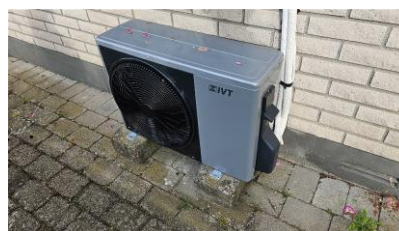
Kondensvatten från luftvärmepumpens utedel leds inte bort från husgrunden, dock lutar marken från huset vid placeringen för utedelen, vilket är bra.

För att förbättra vattenavledningen från luftvärmepumpen rekommenderas att ett uppsamlingsstråg monteras under utedelen. Observera att besiktning av byggnadens värmesystem eller värmepumpen inte har ingått i uppdraget.

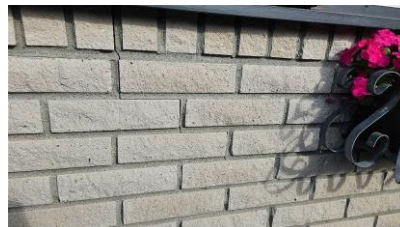
- Mindre sprickor noterades i tegelfasaden.

Dessa bedöms inte ha lett till några bakomvarande skador och det är vanligt förekommande med mindre sprickor i denna typ av tegelfasad.

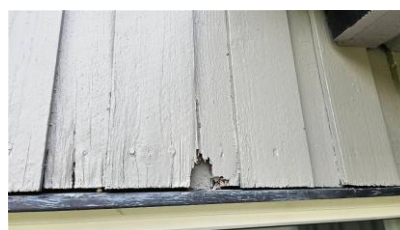
- På den vidbyggda delen noterades en del mindre rötskador i fasadpanelen.

Dessa skador bedöms som äldre och utgör inget större problem i dagsläget.

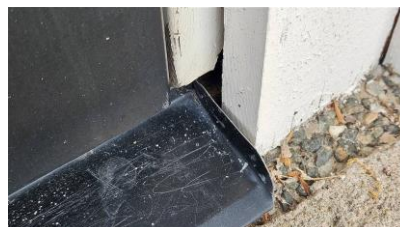
Tröskelblecket vid entrédörren är otätt mot sidorna.

Vi rekommenderar att ett nytt tröskelbleck monteras på ett fackmässigt sätt.

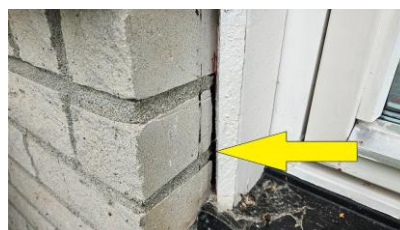
- Det finns en del otätheter mellan fönster och fasad.

- Enstaka fönster på den vidbyggda delen har mindre färgsläpp.

Vi rekommenderar att otätheterna tätas på lämpligt sätt för att inte vatten ska tränga in i otätheterna.

Vi rekommenderar att målning/underhåll utförs där behov finns.

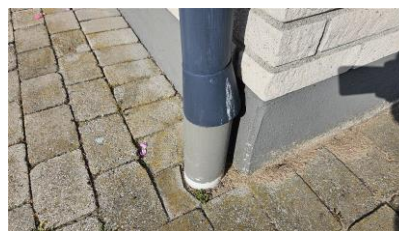
Lövsilar finns inte.

När det saknas lövsilar så finns det risk att det blir stopp i dagvattenledningen.

För att hindra stopp i dagvattenledningar rekommenderas komplettering av lövsilar.

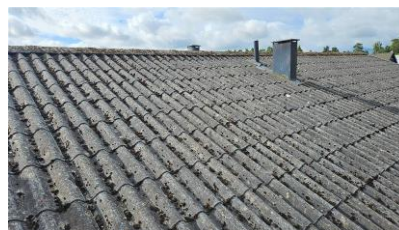
Yttertaket är äldre.

För sin ålder ser yttertaket ut att vara i gott skick.

Takpannor, plåtdetaljer och underlagstak har enligt vår bedömning en begränsad livslängd. Eftersom husets taktäckning är äldre har det ett minskat motstånd mot vatteninträning. Detta i sin tur kan leda till fuktskador på träläkt och vidare ner i underliggande konstruktioner.

Observera att eternitpannorna och underlagsskivorna innehåller asbest, vilket innebär att särskilda skyddsåtgärder måste vidtas vid arbete med taket.

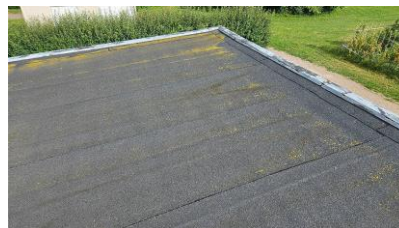
Takpappen är äldre.

För sin ålder ser papptaket ut att vara i gott skick och närvarande respektive till fastighetsägaren uppger att takpappen har tjärats om ett par gånger sedan den lades.

Tätskiktet på ett platt/låglutande tak har enligt vår bedömning en begränsad livslängd. Eftersom takpappen är äldre har det ett minskat motstånd mot vattengenomträngning. Detta i sin tur kan leda till att takkonstruktionen drabbas av fuktskador.

Det noterades även en del rostangrepp på plåtdetaljer. Rekommenderar att målning av plåten utförs.

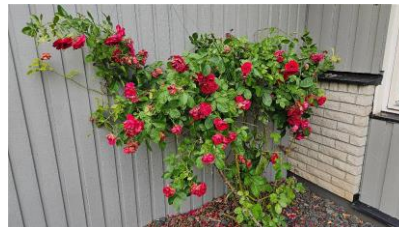
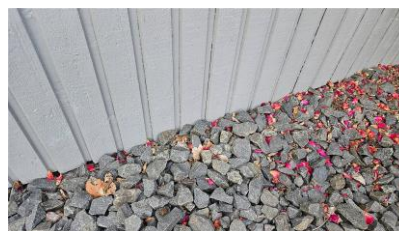
- Det finns enstaka växter i anslutning till uterummet.

- Fasadpanelen ligger bitvis nära marken.

Viktigt är att man regelbundet klipper in växterna så att de inte blir för stora.

Om möjligt, rekommenderas att mer avstånd skapas mellan panelen och marken, för att minska fuktbelastningen mot träpanelen.

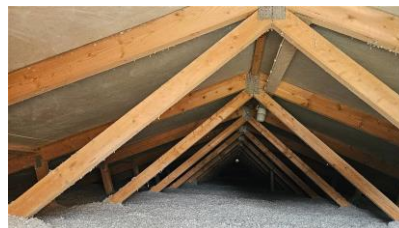
Vindsutrymmet kunde inte besiktas eftersom landgångar saknas.

Från luckan uppmättes fuktkvoten till 8% i takstol, innanför luckan. Risk för mikrobiella skador föreligger vid en fuktkvot som överstiger 17% i furuvirke.

Vi rekommenderar en kompletterande besiktning när landgång monterats.

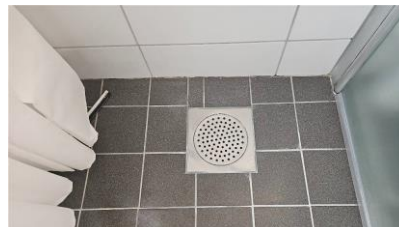
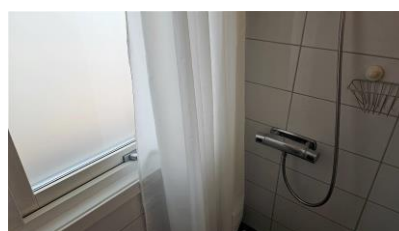
- Golvbrunnen är placerad för nära vägg*.

Det finns risk att tätskiktet inte har kunnat anslutas på rätt sätt, vilket kan leda till fuktskador.

*Detta innebär avsteg från branschregler och monteringsanvisningar. Om dessa regler och anvisningar inte följs och en skada inträffar, orsakat av avsteget, riskerar man att få en nedsatt eller utebliven skadeersättning från sitt försäkringsbolag (villahem).

- Fönster är placerat i duschzonen.

Fönstrets placering i våtutrymmet utgör en risk för fuktskador i fönster- och väggkonstruktionen.

För att minska risken för fuktskador på fönster och väggkonstruktion rekommenderas att man skyddar fönstret mot vattenbegjutning, precis som nuvarande fastighetsägare gör med ett draperi.

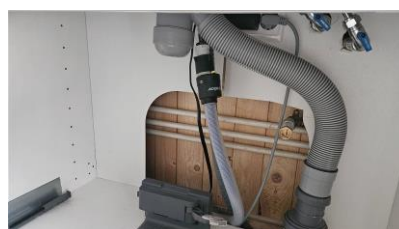
- Fuktskydd saknas i diskbänksskåp.

Utän fuktskydd är det svårt att upptäcka läckage från exempelvis rörledningar. Vatten kan då tränga in i omkringliggande konstruktioner och orsaka fuktskador.

För att upptäcka eventuella läckage, installera ett fuktskydd.

- Vi rekommenderar även att dräneringshål tas upp i sockeln under diskmaskinen, för att på ett enklare sätt kunna upptäcka ett eventuellt läckage.

Avloppsslangen till diskmaskinen rekommenderas att fästas upp på ett fackmässigt sätt i en avlastningsbygel för att minska risken för läckage.

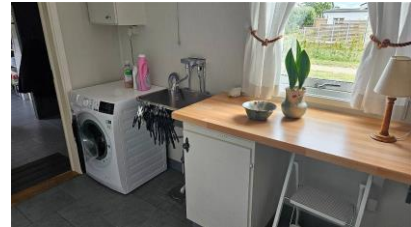
- Ursprunglig plastmatta finns under klinkerplattorna.

Eftersom yttskiktet i utrymmet består av klinker som lagts direkt på befintlig plastmatta kan vidhäftningen mellan klinker och plastmatta vara svår att uppnå. Risk finns att klinkerplattorna släpper från underlaget.

- Ovanstående innebär också att tvättstugan har äldre tätskikt och golvbrunnen är av äldre modell.

Eftersom funktionen, som innebär att tätskiktet ska vara vattentätt, kan vara nedsatt finns en ökad risk att vatten tränger igenom yttskiktet/tätskiktet med vattenskador i omkringliggande konstruktioner som följd.

Risken för skador bedöms som mindre eftersom man normalt sätt inte vattenbegjuter golvytan i detta utrymme.

Fuktindikering i utrymmet gav inga förhöjda fuktindikationer.

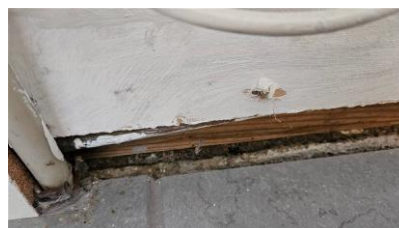
Betongplatta på mark utan underliggande isolering.

Denna typ av grundkonstruktion och eventuella väggssyllar riskerar att drabbas av fuktskador på grund av naturlig fuktpåverkan om fuktskyddet är bristfälligt utfört alternativt saknas. Fuktvandring kan ske från marken genom betongen till organiskt material genom så kallad kapillärsugning och diffusion, vilket kan leda till skador med lukt av mikrobiell karaktär. Om golvkonstruktion och syllar är tryckimpregnerade kan även en kemisk lukt förekomma.
