Fåssjö 6:17

Fåssjö 311

**Besiktningssuppgifter**

Uppdragsnummer	Z1954
Besiktningdatum	2024-07-02
Besiktningföretag	Oktopal OBM i Norrland AB
Besiktningförrättare	Pehr Loo
Närvarande	Tekniker
Giltig till och med	2025-07-02

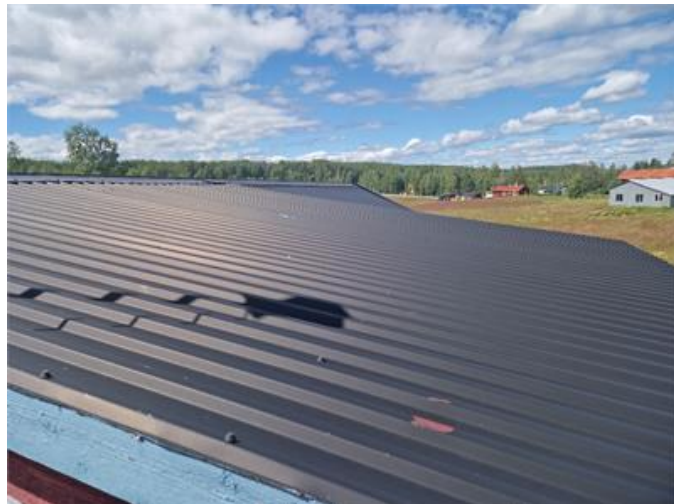
Delar av tak är låglutande.

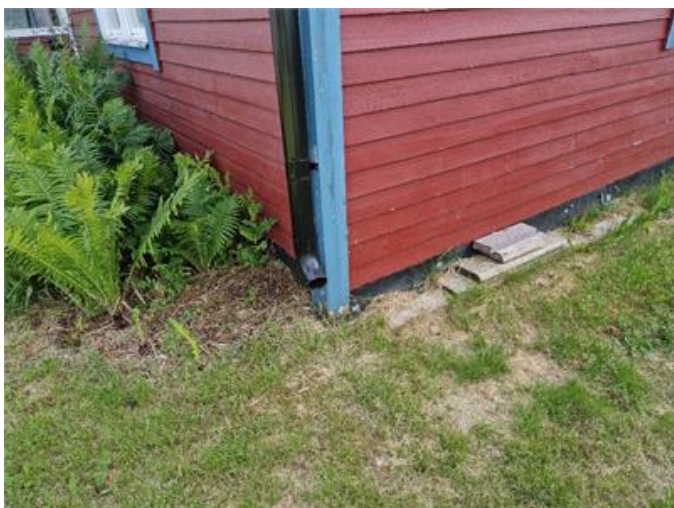
Dagvatten bör ledas bort från hus och grund.

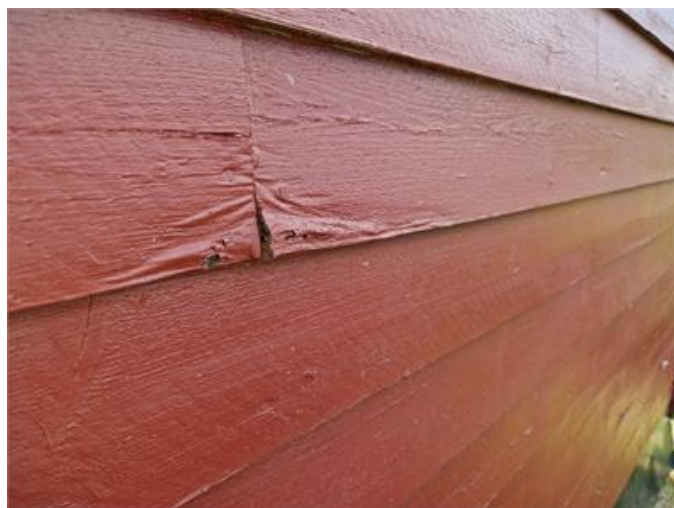
Rötskador noteras i fasadpanel.

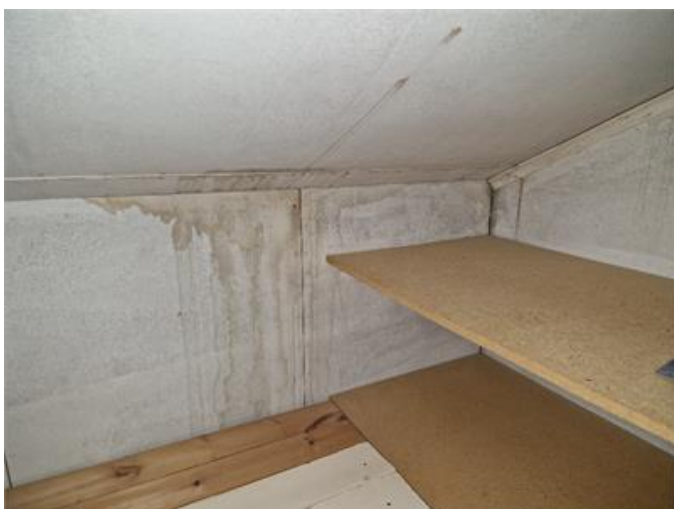
Fuktfläckar noteras allmänt.
