**Fastighetsuppgifter**

Fastighetsbeteckning  
Ingarö-Långvik 1:378  
Adress  
Snösvängen 12  
13466 Ingarö

Uppdragsnummer A29312  
Besiktningdatum 2024-07-04  
Besiktningföretag OBM Byggnadsmiljö AB  
Besiktningförrättare Daniel Nilsson  
Närvarande Säljare  
Giltig till och med 2025-07-04

Byggnadsbeskrivning Fritidshus/enplanshus	Byggnadsår 1978
Till eller ombyggnad 1993 tillbyggt	Övrigt Huset var normalt möblerat

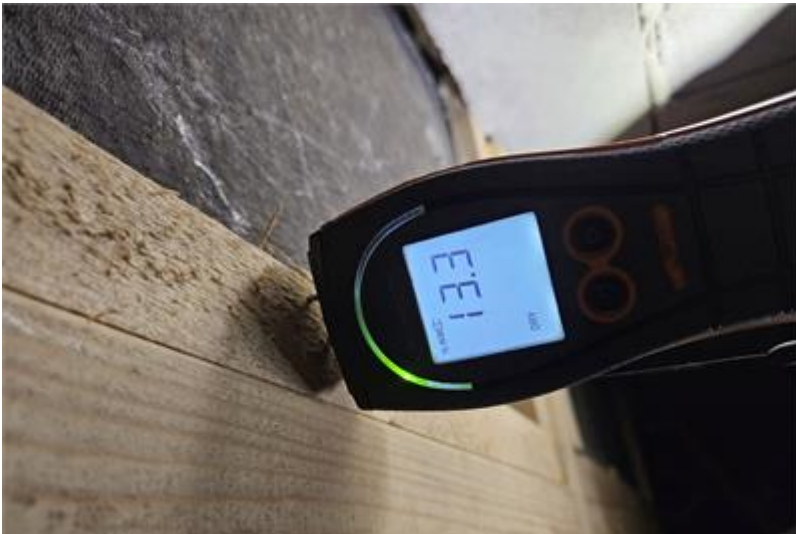
- I grunden uppmättes en fuktkvot (FK) på 13,3 till 14,1% i äldre del och 10,3 till 10,8% i tillbyggnad. Det kritiska gränsvärdet för mikrobiell tillväxt brukar anges till ca 15-17% fuktkvot (FK).
- Mark/berg har försetts med krypgrundsisolering.
- Avfuktaren var i drift.

- Inget åtgärdsbehov anses föreligga.
- Notera att stickprovsmässig undersökning är utförd. För att säkert fastställa konstruktionens kondition och fuktstatus måste en mer omfattande undersökning utföras.
