# Besiktningssprotokoll

Anticimex Försäkringsbesiktning i samarbete med Fastighetsbyrån

Fastighetsbeteckning: Prästkragen 1	
Fastighetsadress: Fallagatan 20	
Postnummer: 694 37	Ort: Hallsberg

Besiktningdatum: 2024-07-03	Protokollnummer: 68348595
Temperatur: 16 °C	Väderlek: Molnigt
Tekniker: Christian Åkerlund	
E-post: Christian.Akerlund@anticimex.se	
Kontor: Örebro	
Närvarande: Fastighetsägare

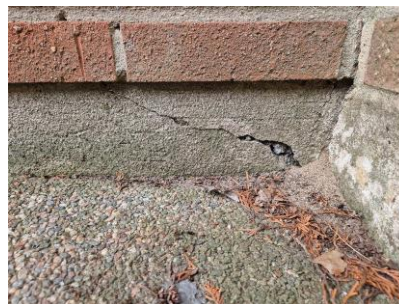
#### Utvändigt / Sockel

Sprickor finns i sockel.

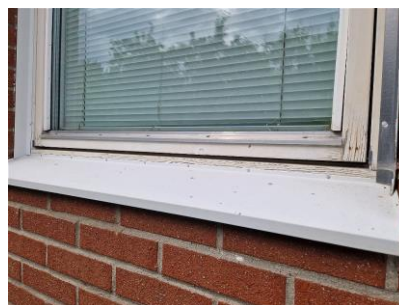
### Utvändigt / Fönster

Fönster är i behov av målning/underhåll.

Fönsterbågar och fönsterkarmar där målningsbehov finns riskerar att få fukt- och rötskador på grund av sämre vattenavvisande förmåga.

För att öka livslängden på fönster rekommenderas målning och underhåll.

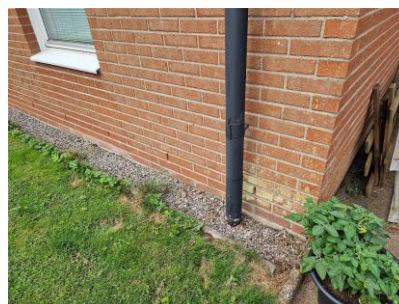
### Utvändigt / Hängrännor / Stuprör

Lövsilar finns inte.

När det saknas lövsilar så finns det risk att det blir stopp i dagvattenledningen.

För att hindra stopp i dagvattenledningar rekommenderas komplettering av lövsilar.

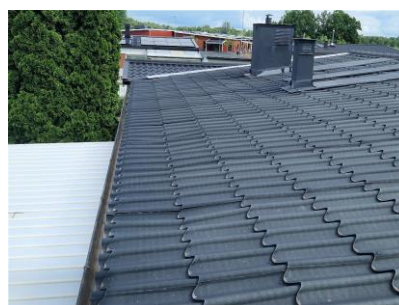
### Utvändigt / Tak

Trampskador förekommer.

Brister i taktäckningen kan leda till att regn- eller smältvatten tränger ner i underliggande takkonstruktion och orsakar fuktskador.

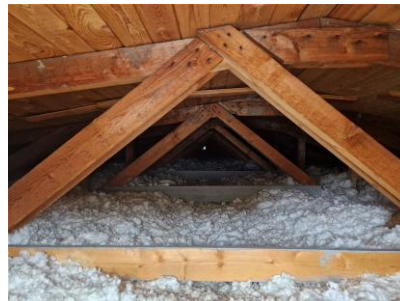
### Utvändigt / Vind

Vinden är endast besiktad från luckan då landgångar saknas i utrymmet.

En kompletterande besiktning rekommenderas när landgångar monterats.

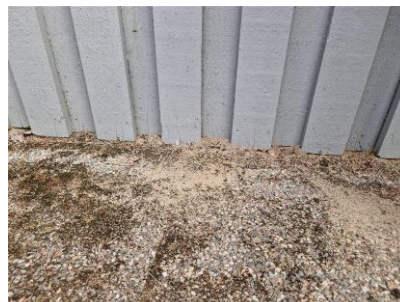
### Utvändigt / Garage utvändigt

Fasadbeklädnaden avslutas nära mark.

Eftersom fasadbeklädnaden avslutas för nära mark finns risk att fukt från marken suggs upp i fasadpanelens nederkant. Detta kan orsaka fuktrelaterade skador i fasadbeklädnaden och bakomliggande konstruktioner.

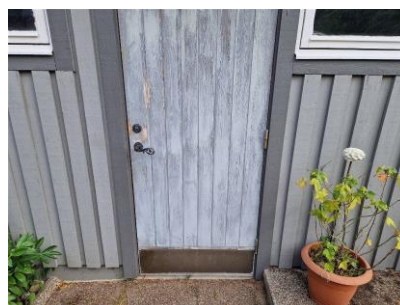
Dörr är i behov av målning/underhåll alternativt utbyte.

Dörrar där målningsbehov finns riskerar att få fukt- och rötskador på grund av sämre vattenavvisande förmåga.

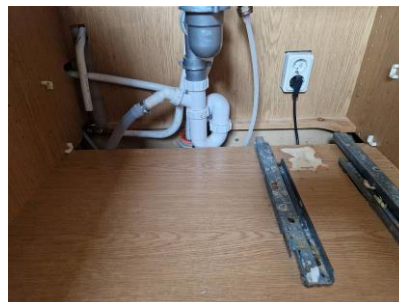
### Entréplan / Kök

⚠ Fuktskydd saknas i diskbänksskåp samt under kyl och frys.

Utän fuktskydd är det svårt att upptäcka läckage. Vatten kan då tränga in i omkringliggande konstruktioner och orsaka fuktskador.

För att upptäcka eventuella läckage, montera ett fuktskydd.
