Otterbäcken 8:31

Babordsvägen 3

| Uppdragsnummer | R5717 |
| Besiktningsdatum | 2024-07-05 |

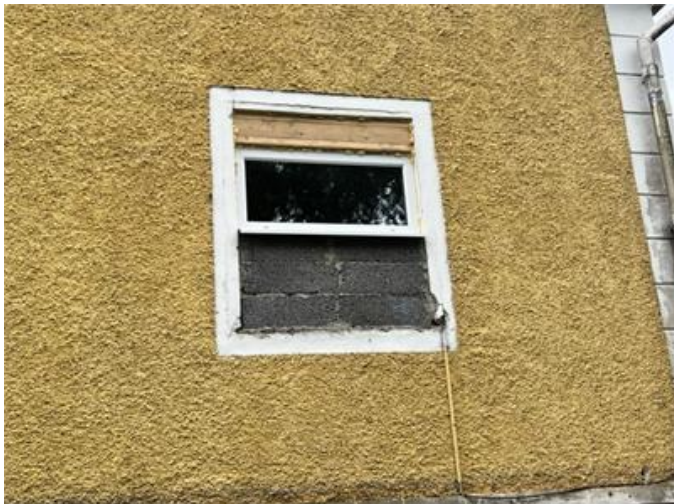
Pos.1.

| Besiktningsresultat | | | | | |
|---|---|---|---|---|---|
| Fönster | | X | | | Äldre fönster har underhållsbehov. Ej färdigställt vid nya fönster. Se exempel bild pos.1. |

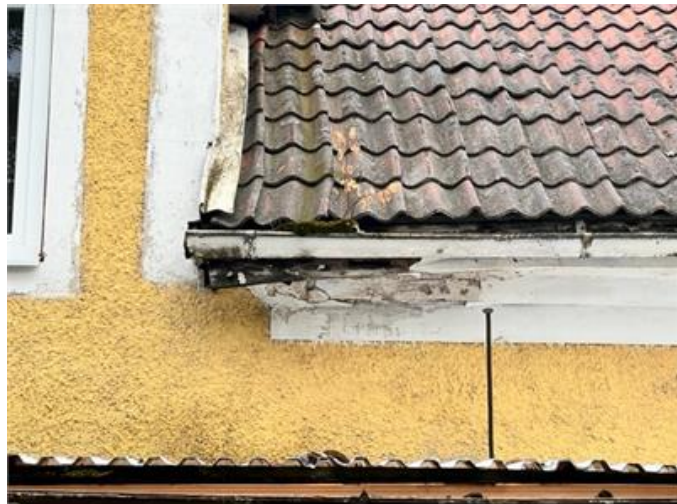
Pos.2.

| Besiktningsresultat | | | | | |
|---|---|---|---|---|---|
| Tak | | | X | | Taket har äldre standard och takpappen och takpannornas tekniska livslängd anses vara passerad, se även info på protokollets näst sista sida Pos. 2. Takbeklädningen har underhållsbehov och bör åtgärdas då fuktskador noterades. Se bild pos.2. Hål i plasttaket på entréveranda. |

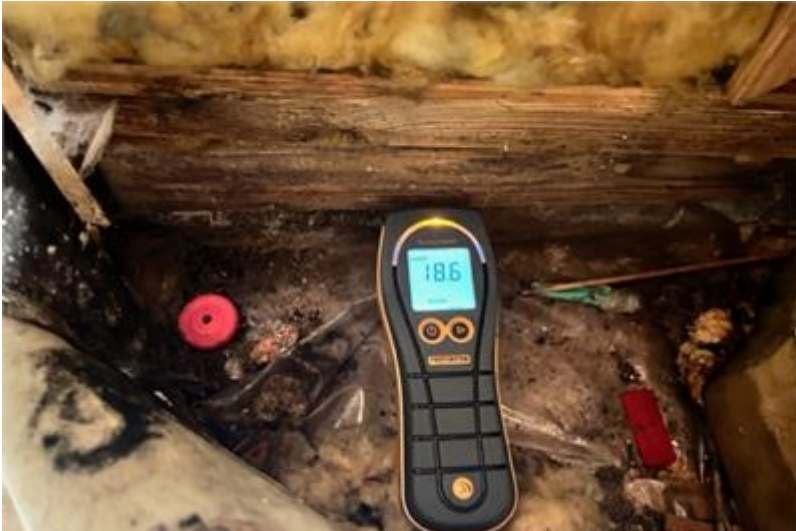
Fuktkvoten uppmättes till 18,6 % i vägg/golvregel. Det kritiska gränsvärdet för mikrobiell tillväxt brukar anges till ca 15-17% fuktkvot (FK).

Resultatet av fuktmätningen visar att åtgärdsbehov föreligger. Notera att stickprovsmässig undersökning är utförd samt att mätvärden normalt sett kan variera över årstiderna. För att säkert fastställa konstruktionens kondition och fuktstatus måste en mer omfattande undersökning utföras.
