Besiktningssprotokoll

Fastighetsbeteckning: Södra Rottne 1:87	
Fastighetsadress: Hökvägen 5	
Postnummer: 363 31	Ort: Rottne

Besiktningdatum: 2024-07-05	Protokollnummer: 68366538
Temperatur: 14 °C	Väderlek: Mulet
Tekniker: Per Carlsson	
E-post: per.carlsson@anticimex.se	
Kontor: Växjö	
Närvarande: Fastighetsägare

Försäkringsbesiktning

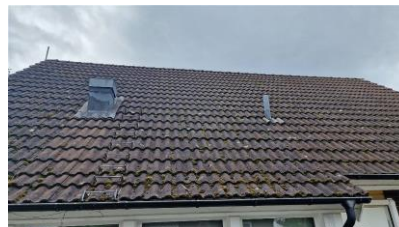
Yttertaket är äldre.
Mossa på tak mot norr.
Nocktätning finns ej.

Takpannor, plåtdetaljer och underlagspapp har enligt vår bedömning en begränsad livslängd. Eftersom husets taktäckning är äldre samt har mossa har det ett minskat motstånd mot vatteninträngning. Detta i sin tur kan leda till fuktskador på träläkt och vidare ner i underliggande konstruktioner.

Mossa rekommenderas att tas bort samt nocktätning rekommenderas att monteras.
