# Besiktningssprotokoll

Anticimex Försäkringsbesiktning i samarbete med Fastighetsbyrån

Fastighetsbeteckning: Krogstorp 1:218	
Fastighetsadress: Karlsborgsvägen 24	
Postnummer: 546 72	Ort: Mölltorp

Besiktningdatum: 2024-07-08	Protokollnummer: 68382511
Temperatur: 15 °C	Väderlek: Sol
Tekniker: José Selin	
E-post: jose.selin@anticimex.se	
Kontor: Skövde	
Närvarande: Fastighetsägare samt Anticimex besiktningstekniker

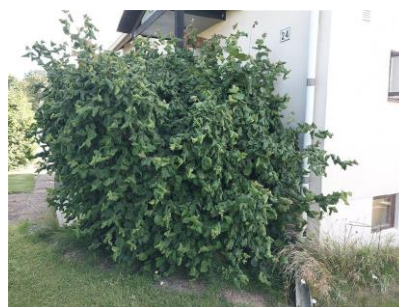
Växter finns i anslutning till byggnaden.

När det finns rabatter och växter nära byggnaden finns risk att fukt stannar kvar i väggarna. Detta kan i sin tur orsaka invändiga fuktskador. Växternas rötter kan också skada grundmuren och sätta dräneringsledningen ur funktion.

Området närmast huset rekommenderas att vara fritt från växtlighet.

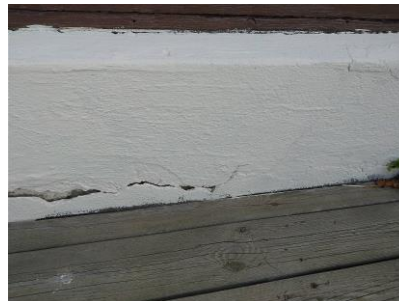
Sprickor finns i sockel.

Detta kan leda till fukt- och frysskador i konstruktionen.

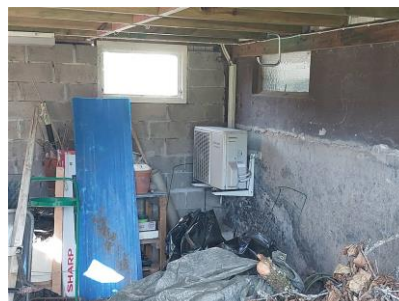
Kondensvatten från luftvärmepumpens utedel leds inte bort från husgrunden.

Detta medför ökad risk för att vatten tränger in i anslutande konstruktioner, vilket i sin tur kan leda till fuktrelaterade skador. Observera att besiktning av byggnadens värmesystem eller värmepumpen inte har ingått i uppdraget.

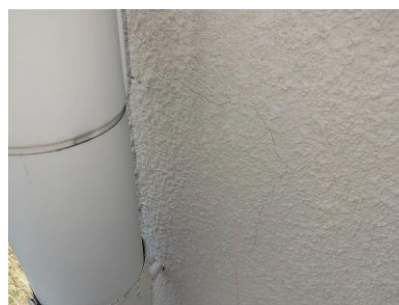
Sprickor noterades på fasaden.

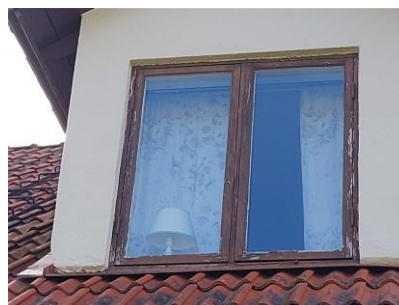
Fönster är i behov av målning/underhåll.

För att öka livslängden på fönster rekommenderas målning och underhåll.

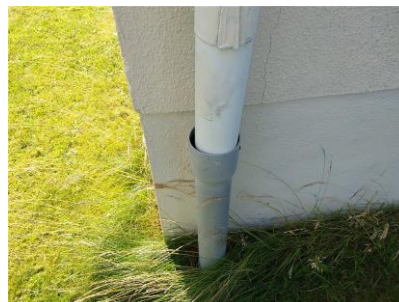
Lövsilar finns inte.

När det saknas lövsilar så finns det risk att det blir stopp i dagvattenledningen.

För att hindra stopp i dagvattenledningar rekommenderas komplettering av lövsilar.

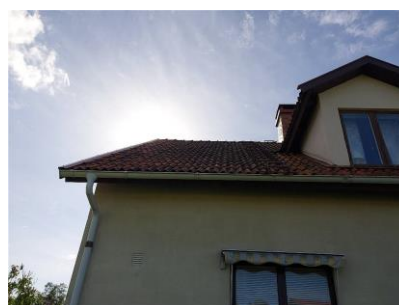
- Äldre plåtdetaljer.
- Enstaka pannor är ur sitt rätta läge.
- Rostangripen takstege.

Ovan stående noteringar innebär en ökad risk för fuktrelaterade skador i underliggande konstruktioner.

Taket är endast besiktigat från marken.

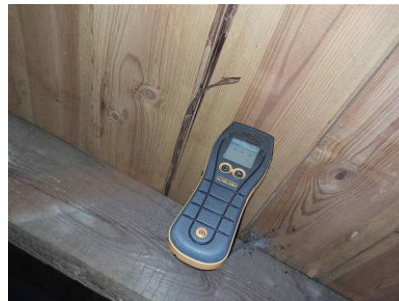
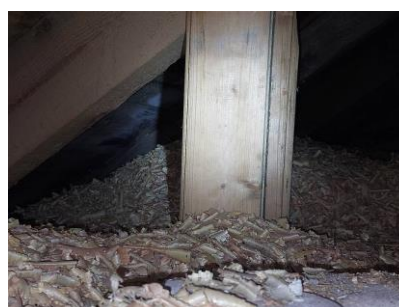
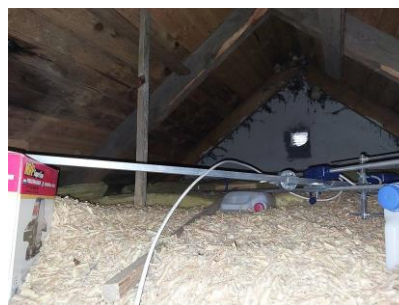
Vid kontroll av vinden uppmättes fuktvärden under kritisk fuktnivå för mikrobiell tillväxt och en normal lukt upplevdes. Fuktkvoten i underlagstak/takbjälkar uppmättes till <8 %. Risk för mikrobiell påväxt börjar vid 17%.

Mindre mängd mikrobiell påväxt noterades på underlagstaket.

Vinden är endast besiktigad från lucka då landgång saknas.

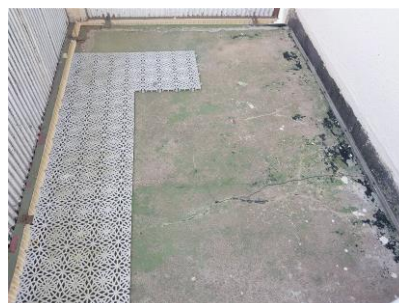
Spricka noterades i balkongolv.

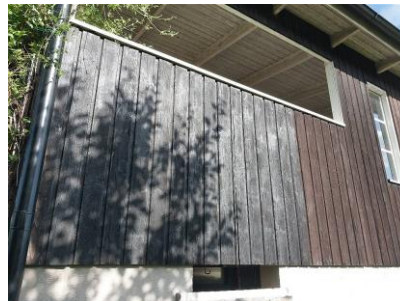
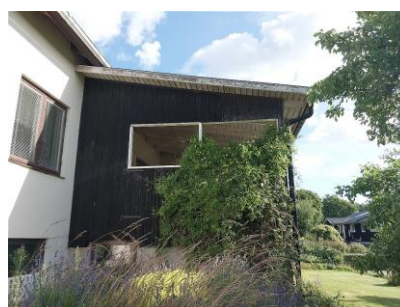
- Trädetaljer är i behov av målning/underhåll.
- Växter finns på fasaden.

Träkonstruktioner där målningsbehov finns riskerar att få fukt- och rötskador på grund av sämre vattenavvisande förmåga. För att öka livslängden på fasadbeklädnaden rekommenderas målning och underhåll.

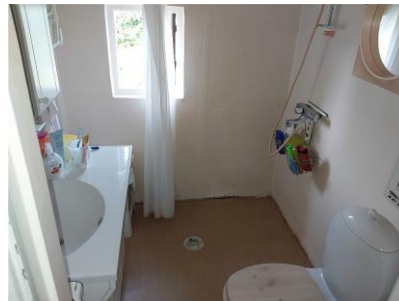
- Äldre yt/tätskikt.
- Äldre golvbrunn med lös klämring.
- Rörgenomföringar finns i golv.

Ovanstående noteringar innebär en ökad risk för fuktrelaterade skador.

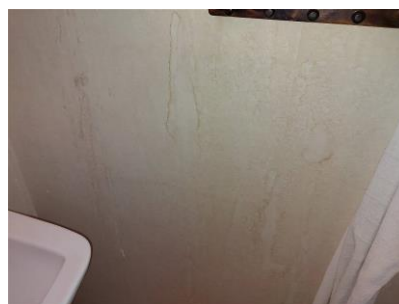
Missfärgningar noterades på vägg.  
Torra vid besiktningstillfället.

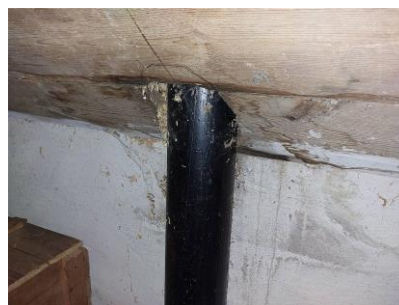
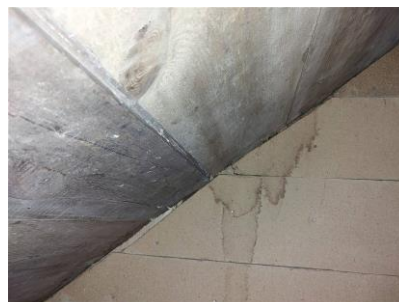
Missfärgningar noterades.  
Torra vid besiktningstillfället.

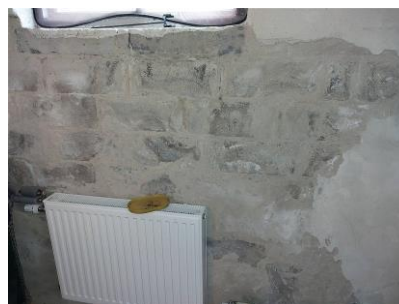
Puts- och färgsläpp finns på källarväggar.

Puts- och färg som släppt från underlaget invändigt på källarytterväggarna är ett tecken på att källarens utvändiga fuktskydd inte längre fungerar tillfredsställande.

För att åtgärda detta måste källarens utvändiga fuktskydd förbättras. Läs Anticimex faktablad om källare för tips och råd.

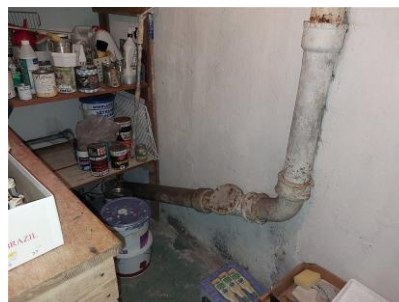
Golvbrunnar och nedgjutna avloppstammar av gjutjärn förekommer allmänt i källaren.

Dessa rostar kontinuerligt och kan med tiden orsaka fuktskador som möjlig följd. Vid kommande renoveringar bör dessa bytas ut.

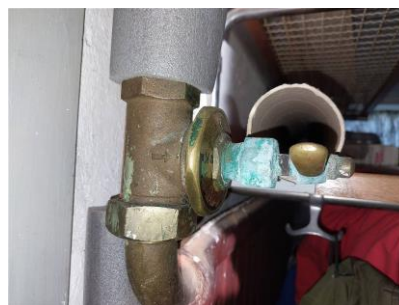
Äldre radiatorventiler noterades.
