Besiktningssprotokoll

Anticimex Försäkringsbesiktning i samarbete med Fastighetsbyrån

Fastighetsbeteckning: Renen 3	
Fastighetsadress: Oktobervägen 9	
Postnummer: 642 33	Ort: Flen

Försäkringsbesiktning

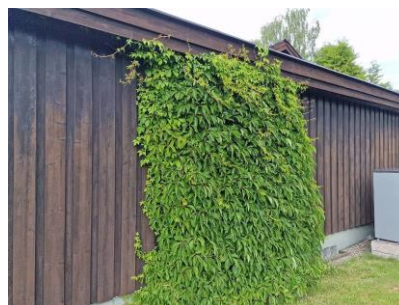
Utvändigt / Markförhållanden

Växter finns i anslutning till byggnaden.

När det finns rabatter och växter nära byggnaden finns risk att fukt stannar kvar i väggarna. Detta kan i sin tur orsaka invändiga fuktskador. Växternas rötter kan också skada grundmuren och sätta dräneringsledningen ur funktion.

Området närmast huset rekommenderas att vara fritt från växtlighet.

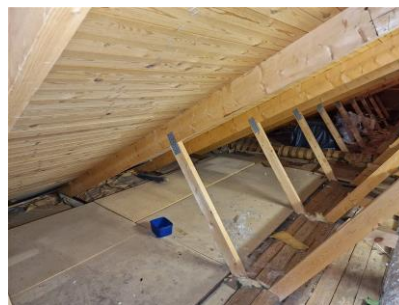
Utvändigt / Vind

- ✓ Vid kontroll av vinden uppmättes fuktvärden under kritisk fuktnivå för mikrobiell tillväxt och en normal lukt upplevdes.

Fuktkvoten i takbjälkar uppmättes vid besiktningsstillfället till ca 10%.

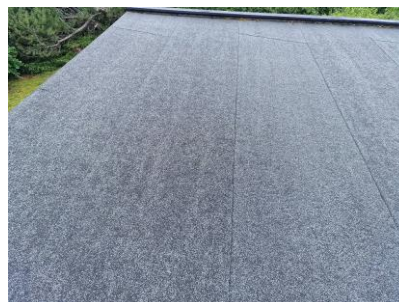
Utvändigt / Tak garage

- ✓ Inget att notera.

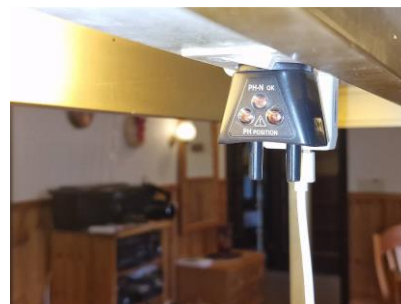
Entréplan / Kök

- 🔍 Funktionskontroll av jordade eluttag.

Vid stickprovskontroll av jordade eluttag över arbetsbänk noterades felkoppling.

Kontakta en elektriker för kontroll och åtgärd.

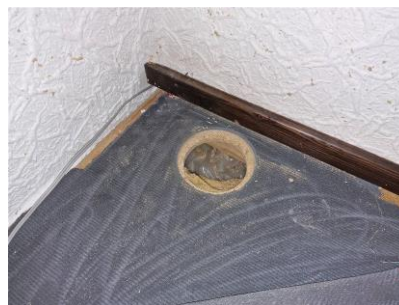
Källarplan / Gillestuga

Vid kontroll av konstruktion uppmättes fuktvärden över kritisk nivå för mikrobiell tillväxt och mikrobiell lukt upplevdes.

Grundläggningen består av en betongplatta på mark utan underliggande isolering och med ett uppreglat isolerat golv dikt an betongen. Denna konstruktion får ofta skador på grund av naturlig fuktvandring.

Fuktkvoten uppmättes till 25%.

Vi rekommenderar en fördjupad undersökning för att bedöma orsak och omfattning. Det är viktigt att tänka på att denna rekommendation om fördjupad undersökning gäller hela källarplanet.

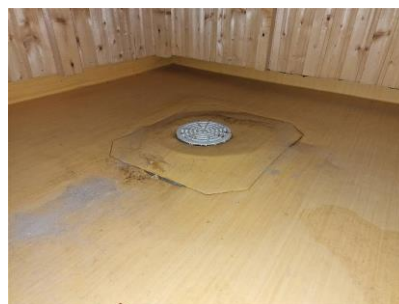
Källarplan / Bastu

Våtutrymmet har äldre yt-/tätskikt.
Golvbeläggningen har rest sig från underliggande betongplatta.
Rostangripen gjutjärnsbrunn finns i utrymmet.
(Äldre standard som ej uppfyller dagens krav).

Utrymmet är äldre och har passerat tiden för sin tekniska livslängd.

Renovering av utrymmet rekommenderas. Kontakta en behörig våtrumsentreprenör för en renovering.
Vid renovering av utrymmet byt ut golvbrunnen till en godkänd golvbrunn samt renovera utrymmet enligt gällande branschregler.

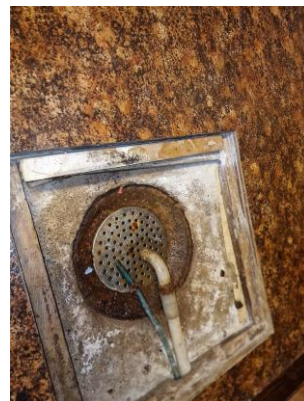
Källarplan / Kontor

Rostangripen gjutjärnsbrunn finns i utrymmet.
(Äldre standard som ej uppfyller dagens krav).

Vid kontroll av golvkonstruktionen uppmättes fuktvärden över kritisk nivå
för mikrobiell tillväxt och mikrobiell lukt upplevdes.

I övrigt se text om en fördjupad undersökning för att ta reda på om skador
finns och bedöma orsak och omfattning.
