Asken 29

Övre Brunsvägen 61

Uppdragsnummer	G29325
Besiktningsdatum	2024-07-04
Besiktningföretag	OBM Kronoberg AB
Besiktningförrättare	Tommie Samuelsson
Närvarande	Fastighetsägaren
Giltig till och med	2025-07-04

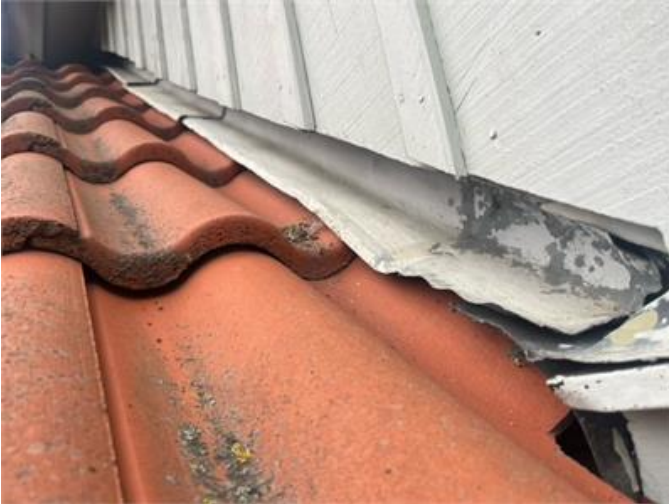
Plåtar mellan takkupa och tak är äldre och täcker bristfälligt/är bristfälligt monterade.

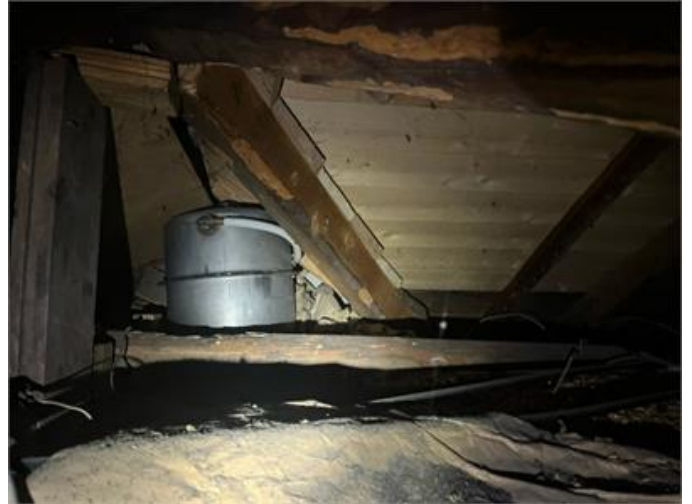
NOCKVIND/SIDVIND; Äldre sanerade angrepp av husbock förekommer. Det går inte utesluta att det förekommer äldre skador/angrepp i övriga konstruktioner. Nockvinden är begränsat besiktigat från vindslucka då utrymmet för trångt att krypa i. Från luckan noterades att delar av svall är utbytt vid renoveringen. I sidvind förekommer äldre missfärgningar i undertak/tapet som bedöms uppkommit innan takrenoveringen.

Allmän bild från vindsluckan

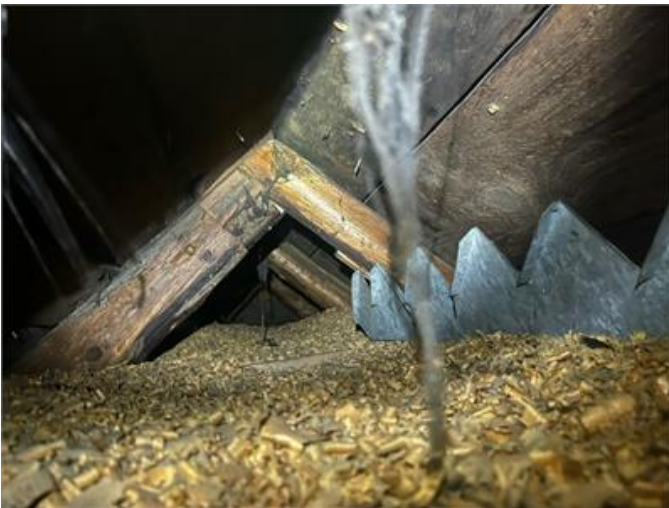
Allmän bild från vindsluckan
