Besiktningssprotokoll

Anticimex Försäkringsbesiktning i samarbete med Fastighetsbyrån

Fastighetsbeteckning: Grindholmen 1:10	
Fastighetsadress: Grindholmen 1	
Postnummer: 456 50	Ort: Smögen

Försäkringsbesiktning

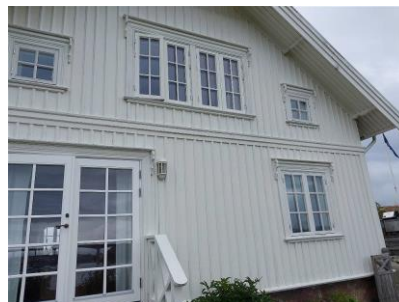
Utvändigt / Fasad

Fasadpanelen är i behov av målning/underhåll delvis med rötskador som är i behov av byte.

Fasadbeklädnad och träkonstruktioner där målningsbehov finns riskerar att få fukt- och rötskador på grund av sämre vattenavvisande förmåga. För att öka livslängden på fasadbeklädnaden rekommenderas målning och underhåll.

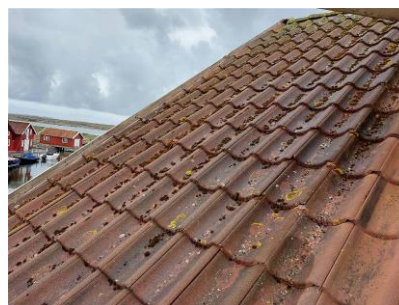
Utvändigt / Tak

Mosspåväxt finns på takpannor.
Vattplåt saknas.

Mossa som växer på taket kan leda till att taktäckningen har ett minskat motstånd mot vatteninträning. Detta i sin tur kan leda till fuktskador på träläkt och takkonstruktionen vilket kan resultera i mikrobiella skador (angrepp av mikroorganismer).

För att öka livslängden på taket rekommenderas att mossan tas bort från takpannorna.

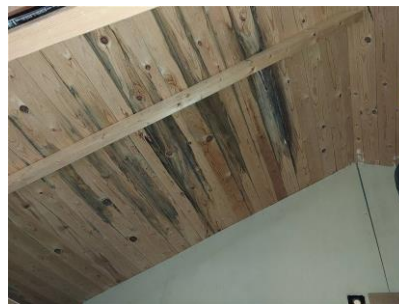
Utvändigt / Förråd

Fuktmisfärgning finns i underlagstak. Detta bedöms som äldre. Inga förhöjda fuktvärden uppmättes.

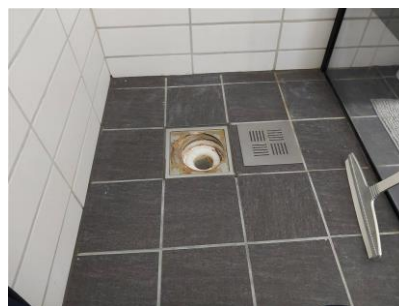
Entréplan / Dusch/Toalett

⚠ Tätskikt är felmonterat i golvbrunnen, golvbrunnsmanchetten sticker ut under klämringen. Golvlutning är bristfällig.

När tätskikt är felmonterat i golvbrunnen innebär det risk för fuktskador. Vatten kan tränga ner i omkringliggande konstruktioner med fuktrelaterade skador som följd.

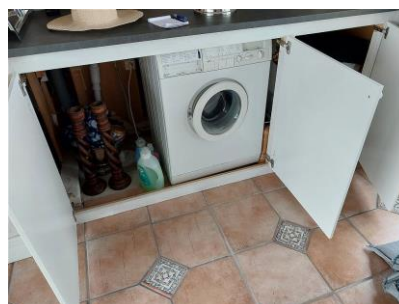
Entréplan / Allrum

⚠ Tvättmaskin är placerat i utrymmet utan tätskikt. Golvbrunn finns. Detta medför risk för fuktskador i omkringliggande konstruktioner.

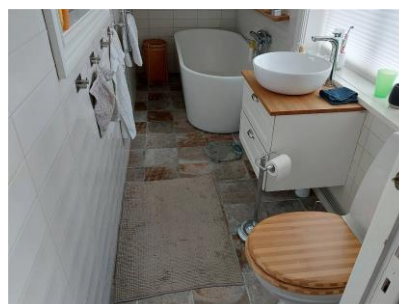
Övre plan / Badrum/Wc

⚠ Golvlutning.

Brister i golvet och/eller tätskiktets lutning medför risk för att vatten tränger in i omkringliggande konstruktioner/utrymmen vilket i sin tur orsakar fuktrelaterade skador. Det medför också ökad risk för att vatten blir stående i golvet lågpunkter, vilket kan orsaka missfärgningar på klinker/fogar samt att "unken" lukt uppstår.
