# Besiktningsprotokoll

Anticimex Försäkringsbesiktning i samarbete med Fastighetsbyrån

| Fastighetsadress:<br>Valinge Bönarp 30, Sjöas | |

| Besiktningsdatum:<br>2024-06-14 | Protokollnummer:<br>68306622 |

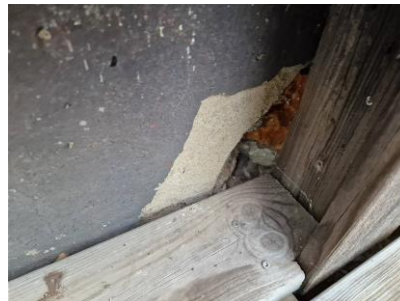
Putssläpp finns från sockeln vid dusch/toalettdörren.

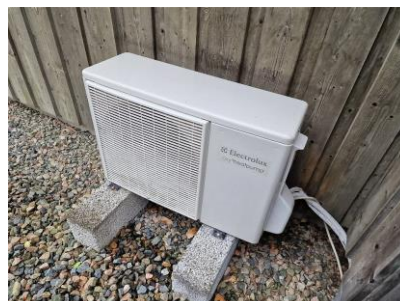
Kondensvatten från luftvärmepumpens utedel leds inte bort från husgrunden.

Detta medför ökad risk för att vatten tränger in i anslutande konstruktioner, vilket i sin tur kan leda till fuktrelaterade skador. Observera att besiktning av byggnadens värmesystem eller värmepumpen inte har ingått i uppdraget.

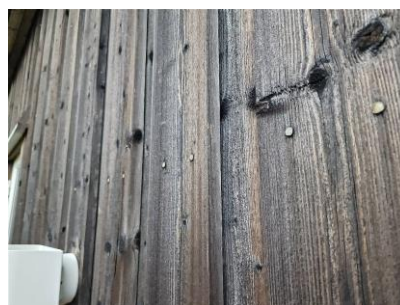
Enstaka panelbrädor har blivit formförändrade och mindre glipor finns i fasaden.

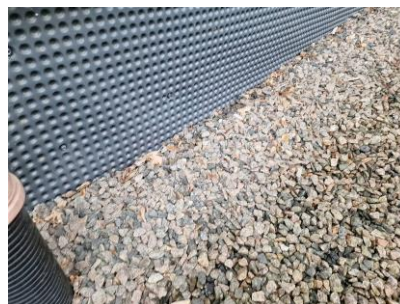
Utvändigt fuktskydd ligger oskyddat ovan mark.

Risk finns att det utvändiga fuktskyddet skadas och funktionen försämras.

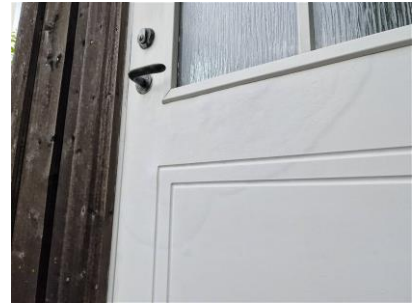
Formförändringar finns i dörren till farstun.

Färgsläpp finns från dörrkarmen.

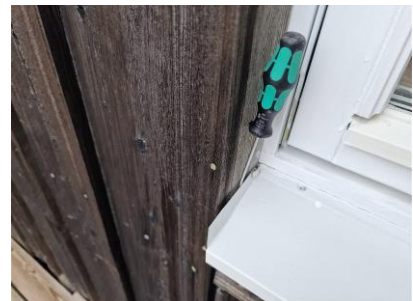
Flera fönsterbleck är otäta vid infästningar.

Eftersom fönsterblecken är otäta finns risk att vatten rinner in i väggen vilket i sin tur kan leda till fuktskador i väggkonstruktionen.

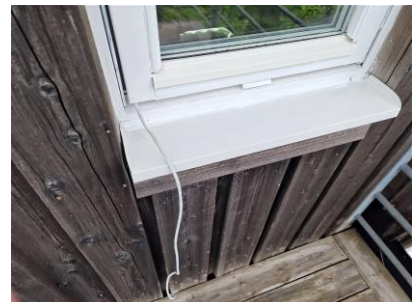
Fönsterbleck på fönster vid balkongen lutar fel.

Eftersom fönsterblecken lutar åt fel håll finns risk att vatten rinner in i väggen vilket i sin tur kan leda till fuktskador i väggkonstruktionen.

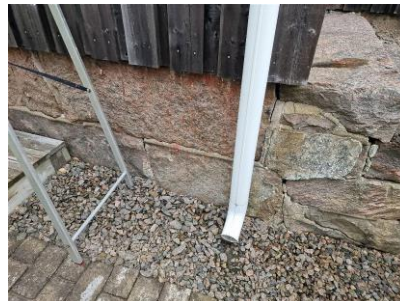
Farstuns stuprör är inte kopplade till markledningar.

Stuprör som inte är anslutet till markledning kan medföra en ökad fuktbelastning på grundmur/sockel som i sin tur kan leda till fuktrelaterade skador.

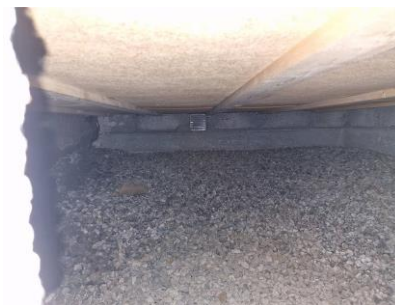
Grundmuren består av lecablock på en murad sockel.  
Blindbotten består av masonit och obehandlade läktbrädor.  
Marken består av makadam utan ovanpåliggande plastfolie.  
Ingen mikrobiell påväxt påvisades på blindbotten.

Fuktkvoten mättes i en blindbottenläkt nära hålet till 16 %.

Den relativa fuktigheten i grunden var vid tillfället 85 %.

Det finns risk för mikrobiell tillväxt om den relativa fuktigheten i luften är över 75 %, vilket i gran- och furuvirke motsvarar en fuktkvot på cirka 17 %.

Golvbjälklaget ovan den uteluftsventilerade krypgrunden riskerar att drabbas av fuktskador på grund av naturlig fuktpåverkan. Detta kan i sin tur leda till mikrobiella skador (angrepp av mikroorganismer) som kan leda till att mikrobiell lukt sprids till boendemiljön.

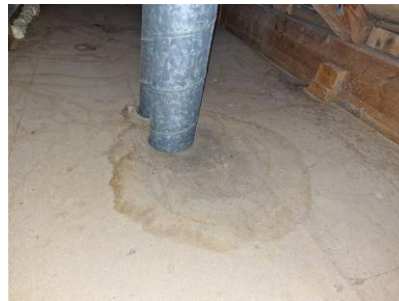
Missfärgningar finns på golvet vid frånluftventilationens rör.

Vid fuktindikering på missfärgningarna kunde inga förhöjda indikationer påvisas.

Missfärgningar kan bero på olika saker och kan vara ett tecken på en tidigare eller en pågående fuktskada.

Ventilationsrör rekommenderas vara isolerade i kalla utrymmen som denna sidovind.

Vi rekommenderar en fördjupad undersökning för att bedöma orsak och omfattning av missfärgningen.

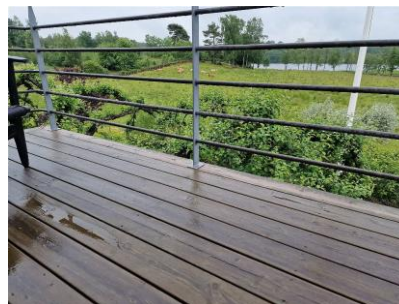
Taket under trätrallen kunde inte besiktas då trallen döljer takets yta.

Vi rekommenderas att trätrallen demonteras så att en kompletterande besiktning kan utföras.

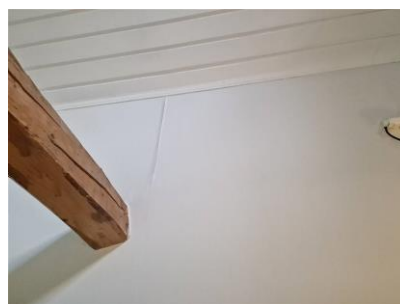
En spricka finns i tapeten nära taket.

Vid fuktindikering på sprickan kunde inga förhöjda indikationer påvisas.

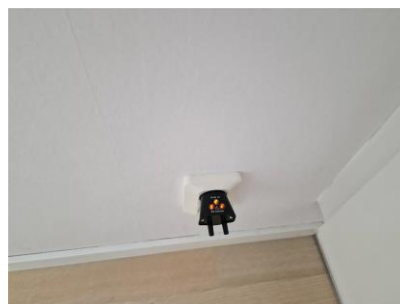
Vid stickprovskontroll av jordade eluttag noterades felkoppling.

Kontakta en elektriker för kontroll och åtgärd.

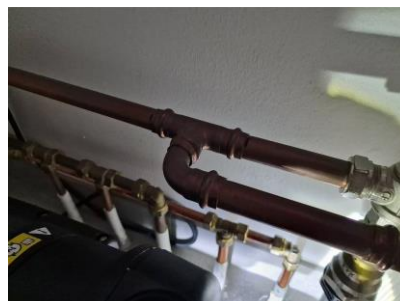
Rör genomföringar finns i golvet utan särskild rör genomföringshylsa.

När rör genomföringar finns i golvet utan genomföringshylsor avviker det från de branschregler som gällde då utrymmet renoverades. Om dessa regler och anvisningar inte följs och en skada inträffar riskerar man att få nedsatt eller utebliven skadeersättning från sitt försäkringsbolag.

Vid fuktindikering som utfördes i utrymmet noterades inga förhöjda fuktindikationer.

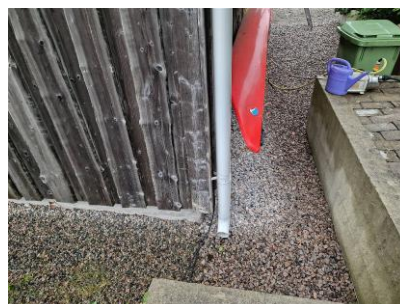
Stuprör är inte anslutna till markledningar.

Stuprör som inte är anslutet till markledning kan medföra en ökad fuktbelastning på grundmur/sockel som i sin tur kan leda till fuktrelaterade skador.

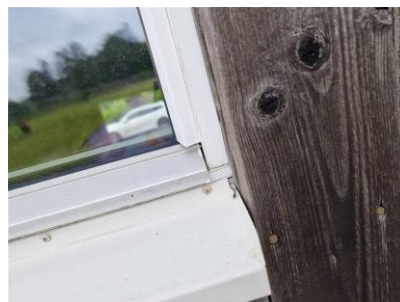
Fönsterbleck är otäta vid infästningar.

Eftersom fönsterblecken är otäta finns risk att vatten rinner in i väggen vilket i sin tur kan leda till fuktskador i väggkonstruktionen.

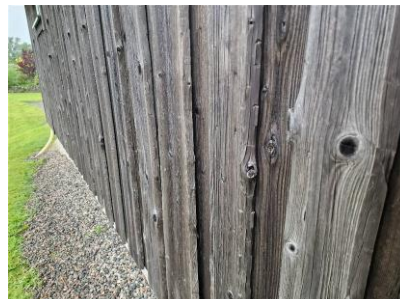
Fasadbrädor har vridit sig vilket skapar mindre glipor.

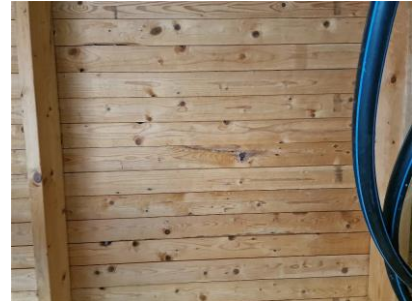
Mikrobiell påväxt finns i underlagstaket.

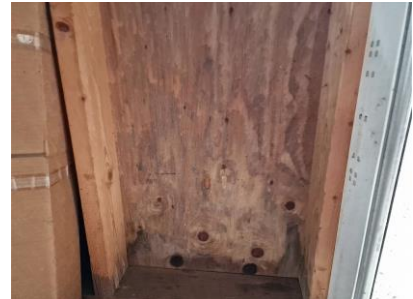
Missfärgningar finns på väggen mellan garageportarna.

Vid fuktindikering på missfärgningarna kunde inga förhöjda indikationer påvisas.

Missfärgningar kan bero på olika saker och kan vara ett tecken på en tidigare eller en pågående fuktskada.

Vi rekommenderar en fördjupad undersökning för att bedöma orsak och omfattning.

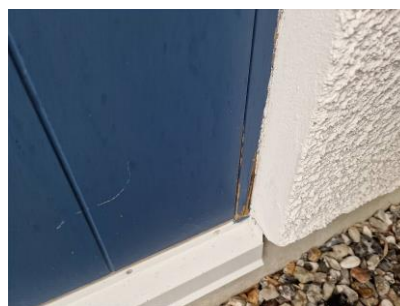
Skada finns i entrédörren.

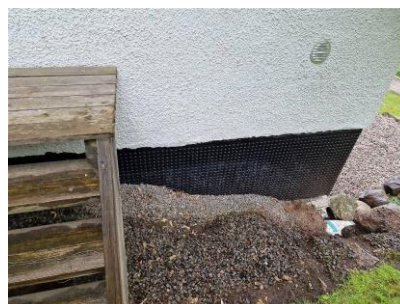
Utvändigt fuktskydd ligger oskyddat ovan mark.

Risk finns att det utvändiga fuktskyddet skadas och funktionen försämras.

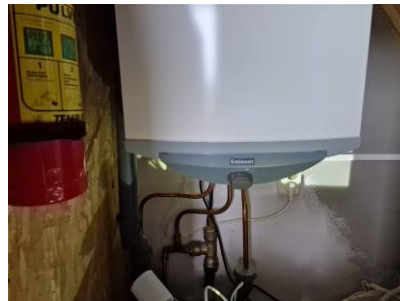
Varmvattenberedaren finns installerad i ett utrymme utan tätskikt.

Varmvattenberedaren är olämpligt placerad då ett läckage kan leda till att vatten rinner ut i omkringliggande konstruktioner med fuktskador som följd.

En förslag kan vara att placera ett vattenlarm under varmvattenberedaren.

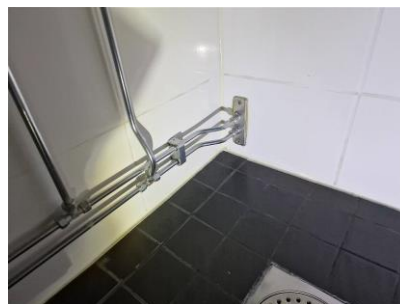
Rör genomföring finns i vägg i duschzonen.

Vid plats för bad eller dusch får inga rör genomföringar finnas i vägg förutom till dusch- och badkarsblandare om det ska vara fackmässigt\* utfört. Rör genomföringar i väggen medför en ökad risk för att vatten tränger in i omkringliggande konstruktioner och orsakar fuktskador.

Vid fuktindikering i utrymmet kunde inga förhöjda indikationer påvisas.

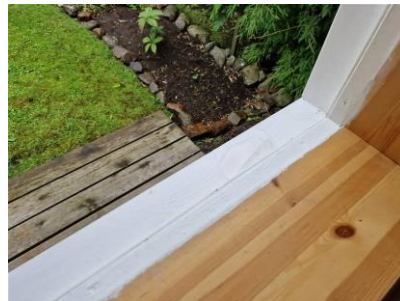
Vatten samlas på karmen/smygen till luckan på loftet.

Risk finns för fuktskador i konstruktionen.
