# Besiktningsprotokoll

Anticimex Försäkringsbesiktning i samarbete med Fastighetsbyrån

| Fastighetsadress:<br>Hornevägen 5 | |

| Besiktningsdatum:<br>2024-07-05 | Protokollnummer:<br>68343027 |

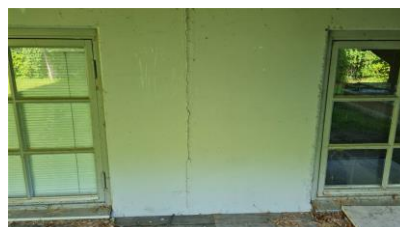
Sprickor finns i fogen mellan betongblocken.

Vid ogynnsamt väder kan fukt tränga in i fogen. Är fogen otät även ner i marken kan markfukt tränga in med fuktrelaterade skador som följd.

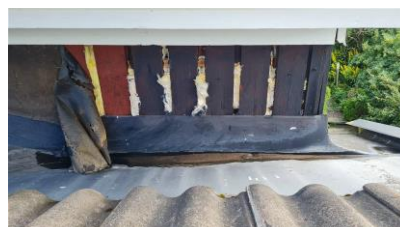
Läckt saknas på fasaden ovanför taket.

Dessa bedöms dock inte ha lett till bakomliggande skador.

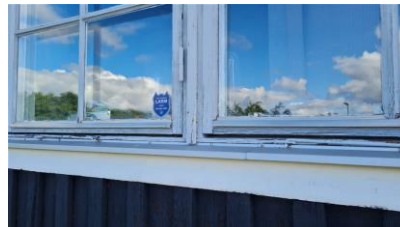
Fönster är i behov av målning/underhåll.

För att öka livslängden på fönster rekommenderas målning och underhåll.

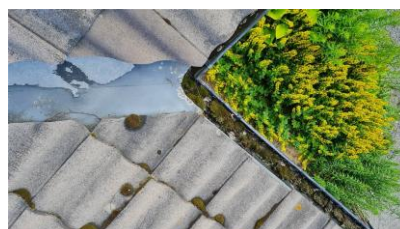
Hängrännor är skräpfyllda.

Eftersom hängrännor är fulla med skräp finns risk för fuktskador på fasad och sockel då vatten kan svämma över.

För att förhindra översvämning rekommenderas rensning av hängrännor.

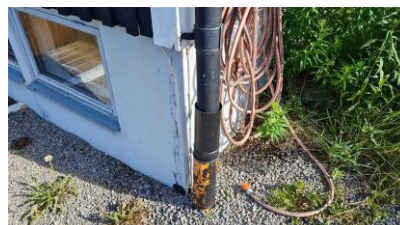
Lövsilar finns inte.

När det saknas lövsilar så finns det risk att det blir stopp i dagvattenledningen.

För att hindra stopp i dagvattenledningar rekommenderas komplettering av lövsilar.

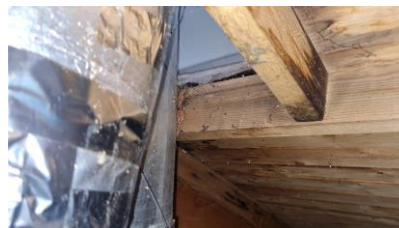
Underbeslag saknas intill genomföringar.

Under takpannorna finns en takpapp som skyddar underliggande konstruktioner från fukt. Då hål har gjorts igenom takpappen utan att montera ett underbleck finns risk att fukt som kommer in under takpannorna tränger in på vinden. Vilket kan medföra fuktskador i omkringliggande konstruktioner. Detta kan i sin tur leda till mikrobiella skador.

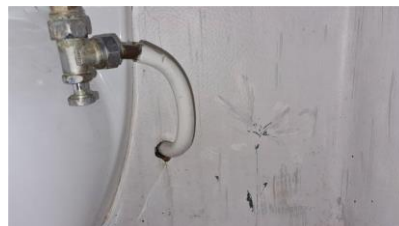
Väggbeklädnaden är otät vid rör genomföringar.

De otäta rör genomföringarna i väggbeklädnaden medför att vatten kan tränga ner i bakomliggande konstruktioner med fuktskador som följd. Detta kan i sin tur leda till mikrobiella skador (angrepp av mikroorganismer).

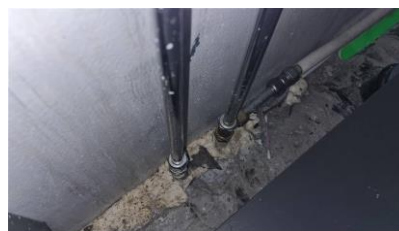
Rör genomföring finns i golv.

Rör genomföringar i golvet medför en ökad risk för att vatten tränger ner i omkringliggande konstruktioner och orsakar fuktskador.

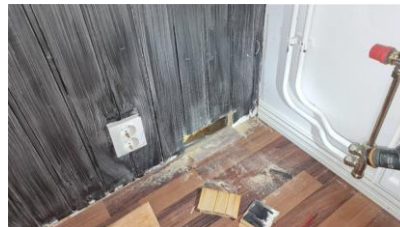
Vid kontroll av väggkonstruktionen i källaren uppmättes fuktvärden över kritisk nivå för mikrobiell tillväxt och normal lukt upplevdes.

Källarplanets ytterväggar består av betong och en bärande stomme av ingjutna träreglar. Betongelementen sammanfogas med fogmassa.

Vi rekommenderar en fördjupad undersökning för att bedöma orsak och omfattning. Det är viktigt att tänka på att denna rekommendation om fördjupad undersökning gäller hela källaren.

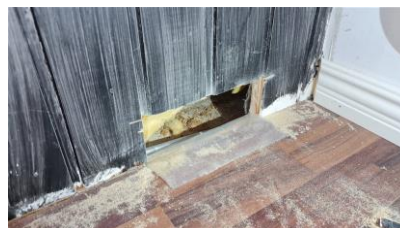
Vid kontroll av väggkonstruktionen i källaren uppmättes fuktvärden över kritisk nivå för mikrobiell tillväxt och normal lukt upplevdes.

Fuktkvoten uppmättes till >28 %.

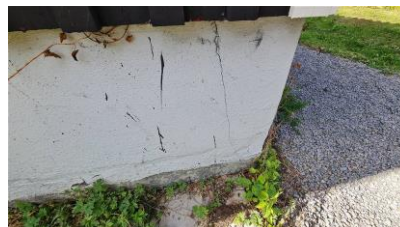
Sprickor finns i sockel.

Detta kan leda till fukt- och frysskador i konstruktionen.

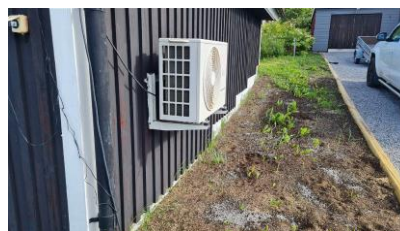
Kondensvatten från luftvärmepumpens utedel leds inte bort från husgrunden.

Detta medför ökad risk för att vatten tränger in i anslutande konstruktioner, vilket i sin tur kan leda till fuktrelaterade skador. Observera att besiktning av byggnadens värmesystem eller värmepumpen inte har ingått i uppdraget.

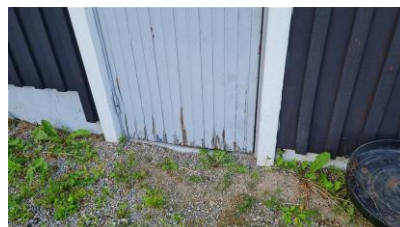
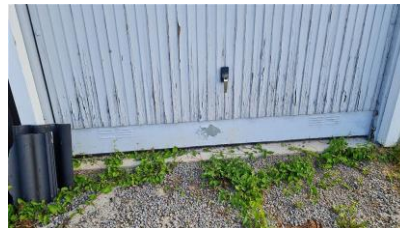
Dörr är i behov av målning/underhåll.

Dörrar där målningsbehov finns riskerar att få fukt- och rötskador på grund av sämre vattenavvisande förmåga.

För att öka livslängden på dörr rekommenderas målning och underhåll.

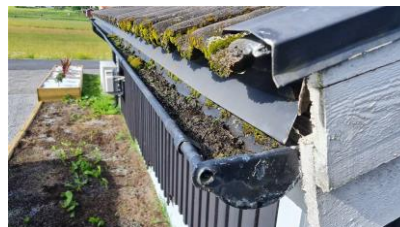
Hängrännor är skräpfyllda.

Eftersom hängrännor är fulla med skräp finns risk för fuktskador på fasad och sockel då vatten kan svämma över.

För att förhindra översvämning rekommenderas rensning av hängrännor.

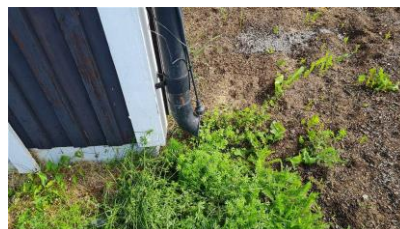
Stuprör är inte anslutet till markledning.

Stuprör som inte är anslutet till markledning kan medföra en ökad fuktbelastning på grundmur/sockel som i sin tur kan leda till fuktrelaterade skador.

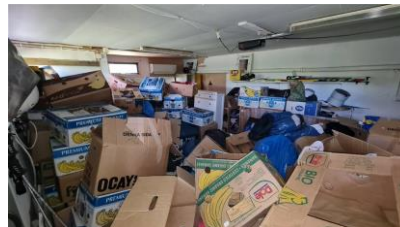
Utrymmet är belamrat.

Utrymmet kunde inte besiktigas då det är belamrat med lösöre.

Vi rekommenderar en kompletterande besiktning när utrymmet är tillgängligt.
