Besiktningssprotokoll

Anticimex Försäkringsbesiktning i samarbete med Fastighetsbyrån

Fastighetsbeteckning: Grillby 3:16	
Fastighetsadress: Ängsvägen 8	
Postnummer: 749 52	Ort: Grillby

Besiktningdatum: 2024-07-09	Protokollnummer: 68369245
Temperatur: 18 °C	Väderlek: Halvklart
Tekniker: Fredrik Olander	
E-post: fredrik.olander@anticimex.se	
Kontor: Västerås	
Närvarande: Rebecka och Daniel Lund.

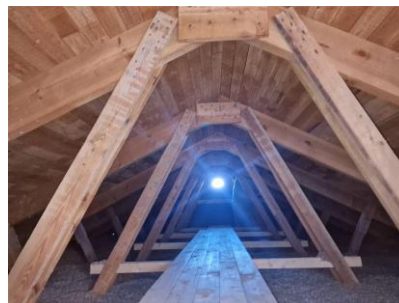
Utvändigt / Vind

✓ Vid kontroll av vinden uppmättes fuktvärden under kritisk fuktnivå för mikrobiell tillväxt och en normal lukt upplevdes. Fuktkvoten i underlagstak/takbjälkar uppmättes till under 6%.

⚠ Vinden är tilläggsisolerad.

Eftersom vindsbjälklaget tilläggsisolerats så kommer klimatet på vindsutrymmet att ändras, främst vintertid. Detta i sin tur kan leda till uppfuktning av underlagstakets insida vilket kan resultera i mikrobiella skador (angrepp av mikroorganismer).

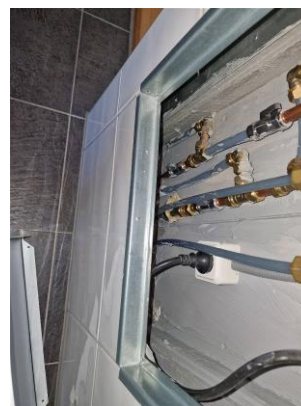
Entréplan / Dusch/Toalett

Läckut/ dränering från vattenrörscentraler finns inte, dock finns vattenlarm.

Fuktindikering utfört utan anmärkning.

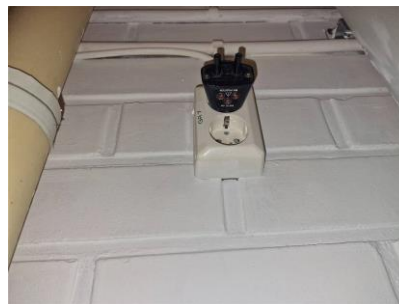
Källarplan / Pannrum

I ett eluttag i pannrummet finns ingen dragen skyddsjord varför elektriker bör anlitas för åtgärd av detta.

Funktionskontroll av jordade eluttag.

Vid stickprovskontroll av jordade eluttag noterades felkoppling.

Kontakta en elektriker för kontroll och åtgärd.
