Besiktningssprotokoll

Anticimex Försäkringsbesiktning i samarbete med Fastighetsbyrån

Fastighetsbeteckning: Stora Anrås 5:12	
Fastighetsadress: Stora Anrås 10	
Postnummer: 45793	Ort: Tanumshede

Försäkringsbesiktning

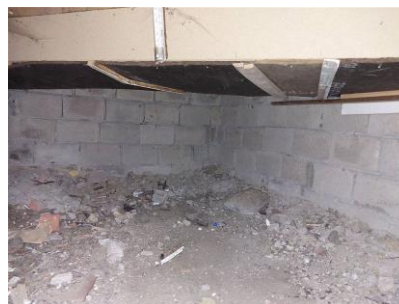
Vid kontroll av konstruktionen i krypgrund uppmättes fuktvärden under kritisk fuktnivå för mikrobiell tillväxt och normal lukt upplevdes.

Golvbjälklaget ovan den uteluftsventilerade krypgrunden riskerar att drabbas av fuktskador på grund av naturlig fuktpåverkan. Detta kan i sin tur leda till mikrobiella skador (angrepp av mikroorganismer) som kan leda till att mikrobiell lukt sprids till boendemiljön. Fuktkvoten uppmättes till 12 %.

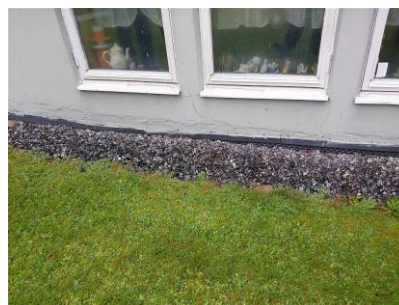
Utvändigt fuktskydd ligger oskyddat ovan mark.

Risk finns att det utvändiga fuktskyddet skadas och funktionen försämras.

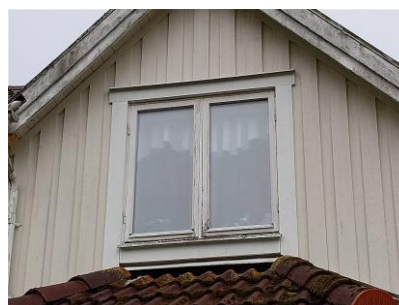
Fönster är i behov av målning/underhåll.

Fönsterbågar och fönsterkarmar där målningsbehov finns riskerar att få fukt- och rötskador på grund av sämre vattenavvisande förmåga.

För att öka livslängden på fönster rekommenderas målning och underhåll.

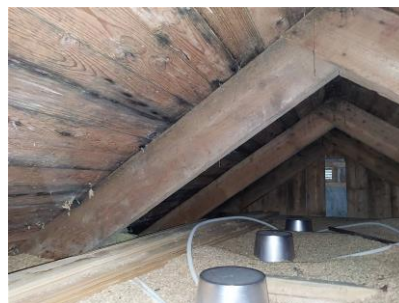
Vid kontroll av vinden har fuktvärden under kritisk fuktnivå för mikrobiell tillväxt uppmätts, dock finns mikrobiell påväxt på underlagstak. Den upptäckta mikrobiella påväxten på underlagstaket är ett tecken på att vinden har tillförts eller tillförs fukt inifrån bostaden.

För att komma tillrätta med detta kan fuktillförseln inifrån bostaden behöva minskas. Det kan göras genom att ventilationen i bostaden förbättras samt att eventuella otätheter i vindsbjälklaget (tak-/väggvinklar, taklucka med mera) tätas. Läs Anticimex faktablad om uppvärmda vindsutrymmen för tips och råd.

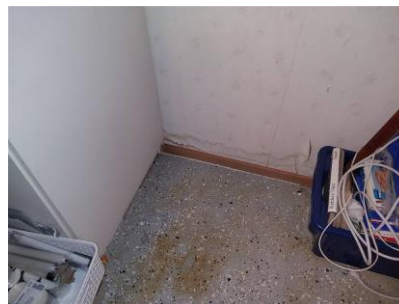
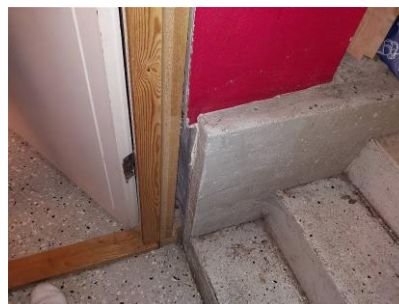
I utrymmet finns reglade väggar som utsatts för fukt vid tidigare översvämning.
Utvändigt har nytt fuktskydd och dränerings slangar installerats.

rekommendera att kontrollera omfattning och ersätta skadad konstruktion med mer fuktsäkra väggkonstruktioner med plåt.

Kontakta alt. snickare för åtgärd.

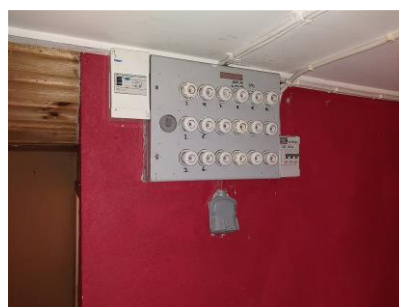
Gruppförteckning över elcentralen saknas.

"Gruppförteckning" är en lista som ska vara placerad vid elcentralen. Den visar vilka säkringar som är anslutna till vilka armaturer, vägguttag och apparater. Den är också till för att underlätta vid felsökning och elarbeten.

Kontakta en elektriker för att upprätta en gruppförteckning som placeras i närheten av elcentralen.

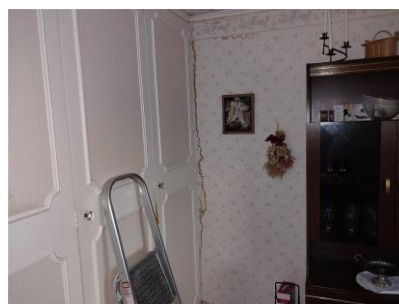
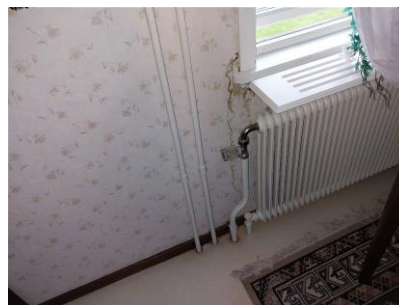
🔍 Väggen har fuktfläckar från tidigare läckande tak och vid fönster. .

Fuktfläckar kan bero på olika saker, och kan vara ett tecken på en tidigare eller en pågående fuktskada.

Vi rekommenderar en fördjupad undersökning för att bedöma orsak och omfattning av dessa fläckar.

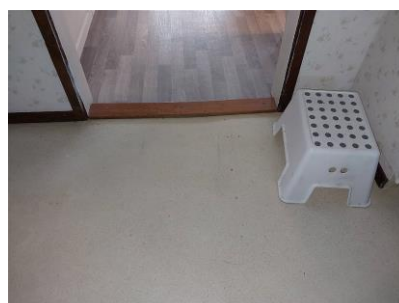
Golv sviktar lokalt

Vi rekommenderar en fördjupad undersökning för att bedöma orsak och omfattning.

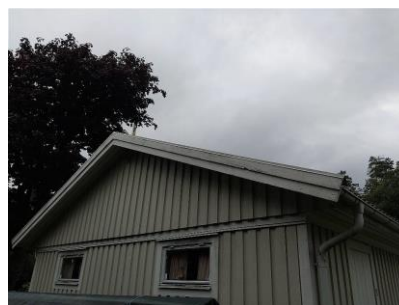
Enstaka panelbrädor har mindre rötskador. Fasadpanelen är i behov av målning/underhåll.

Fasadbeklädnad och träkonstruktioner där målningsbehov finns riskerar att få fukt- och rötskador på grund av sämre vattenavvisande förmåga. För att öka livslängden på fasadbeklädnaden rekommenderas målning och underhåll. I samband med ommålning rekommenderas att de rötskadade panelbrädorna byts ut.

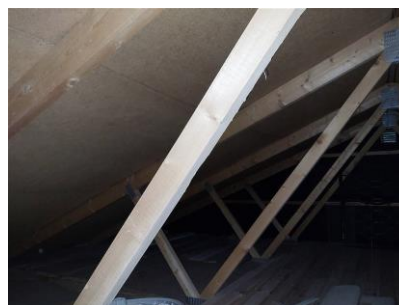
Underlagstaket består av träfiberskivor.

Eftersom underlagstaket består av träfiberskivor utan yttre täckning av papp under takbeklädnaden, finns risk vid ogynnsam väderlek att regnvatten/snö tränger in i skivskarvar med läckage på vindsutrymmet som följd. Med tiden kan även träfiberskivorna drabbas av fuktskador.

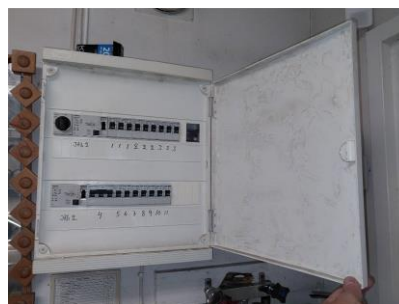
Gruppförteckning över elcentralen saknas.

"Gruppförteckning" är en lista som ska vara placerad vid elcentralen. Den visar vilka säkringar som är anslutna till vilka armaturer, vägguttag och apparater. Den är också till för att underlätta vid felsökning och elarbeten.

Kontakta en elektriker för att upprätta en gruppförteckning som placeras i närheten av elcentralen.
