Polisen 5

Västergatan 20

Uppdragsnummer	R7046
Besiktningsdatum	2024-07-10
Besiktningsföretag	OBM Skaraborg AB
Besiktningsförrättare	Marcus Kylén
Närvarande	Säljare
Giltig till och med	2025-07-10

Byggnadsbeskrivning	Byggnadsår
Huset är ett 1 ½-planshus grundlagd på torpargrund, mindre källare och platta på mark.	1909
Till eller ombyggnad	Övrigt
-	Huset möblerat, Övriga byggnader har ej ingått i uppdraget.

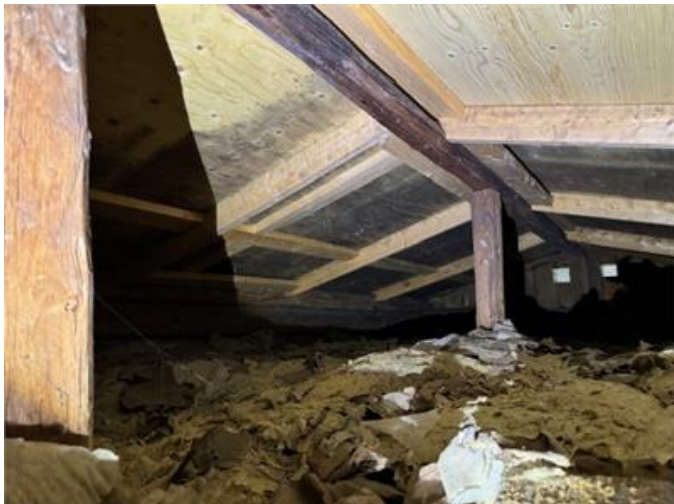
Pos 1

Vind		X			Mikrobiell påväxt förekommer i begränsad omfattning, vilket bör kontrolleras regelbundet så att skadorna inte förvärras, se bild pos 1. Vinden är besiktad från lucka då landgång saknas.
				X	Vindsutrymmen i tillbyggnader saknar inspektionslucka och kan ej bedömas.
Uterum		X			Trädetaljer har underhållsbehov. Fuktfläckar noterades på väggens insida. Äldre takbeklädnad av plast.
Torpargrund				X	Se kommentar/riskanalys samt bilaga.
Vind Garage		X			Fuktspärr saknas under takplåt vilket medför risk för kondensskador på underliggande konstruktioner, fuktfläckar noterades men inga förhöjda fuktvärden uppmättes vid besiktningstillfället.
Balkong				X	Balkongens tätskikt är ej besiktningsbart pga ovanliggande trallgolv och kan därför ej bedömas.
		X			Det utvändiga räcket har en utformning som kan medföra fallrisk.
Invändigt					
Källare		X			Se kommentar/riskanalys.
Trapphall	X				
Matkällare	X

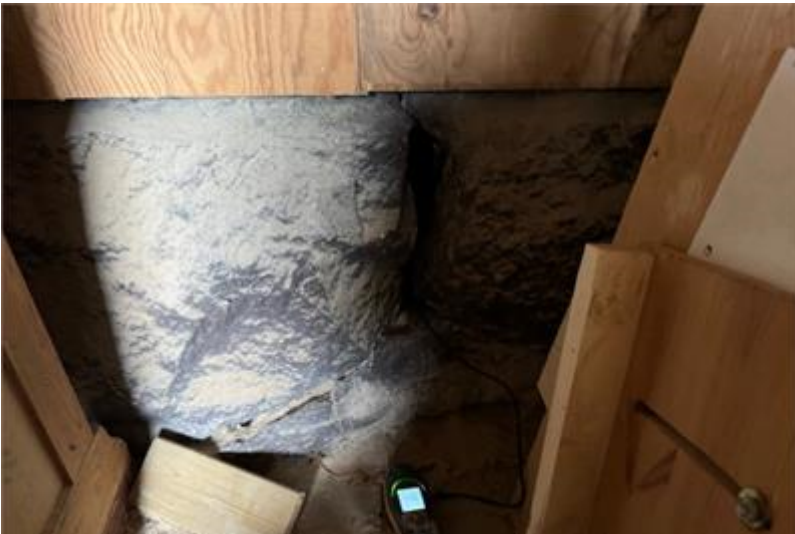
Fuktkvoten uppmättes till 14% via ventil i sockel åtkomlig från verkstad.
Det kritiska gränsvärdet för mikrobiell tillväxt brukar anges till ca 15-17% fuktkvot (FK).

Grunden saknar inspektionslucka och kan ej bedömas.

Notera att stickprovsmässig undersökning är utförd samt att mätvärden normalt sett kan variera över årstiderna. För att säkert fastställa konstruktionens kondition och fuktstatus måste en mer omfattande undersökning utföras. Hela grunden bör göras åtkomlig för inspektion.
