**Fastighetsuppgifter**

Hobborn 5:1

Hobborn 75

## Bilder och beskrivningar

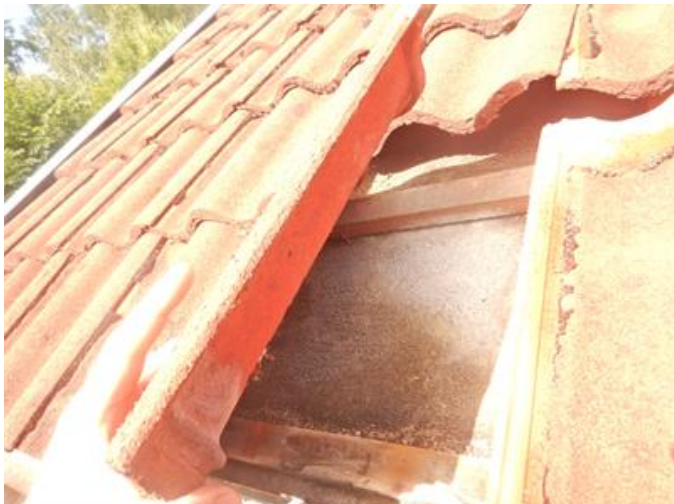
Litet mellanrum mellan läkt och tjärpapp.

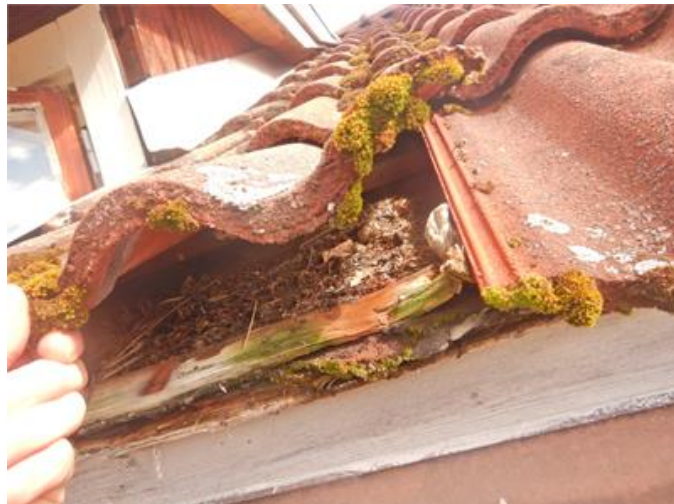
| Besiktningresultat | | | | | |
|---|---|---|---|---|---|
| Tak | | X | | | -Taket har äldre standard och takpappen och takpannornas tekniska livslängd anses vara passerad, se även info på protokollets näst sista sida Pos. 2.<br>-Nedersta läkt skadad, läkten ligger dikt mot papp.<br>-Takkupor har lägre lutning än rekommenderat av leverantör.<br>-Rikligt med mossor på tak, mossor medför reducerad livslängd på takpannorna.<br>-Läkt sticker fram i rännalar och påverkas av fukt. |

Läkt skadad vid takfot

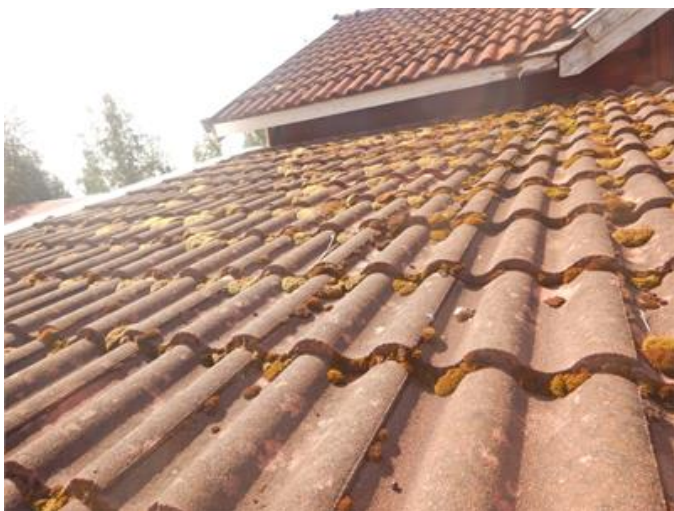
Rikligt med mossor på tillbyggnad.

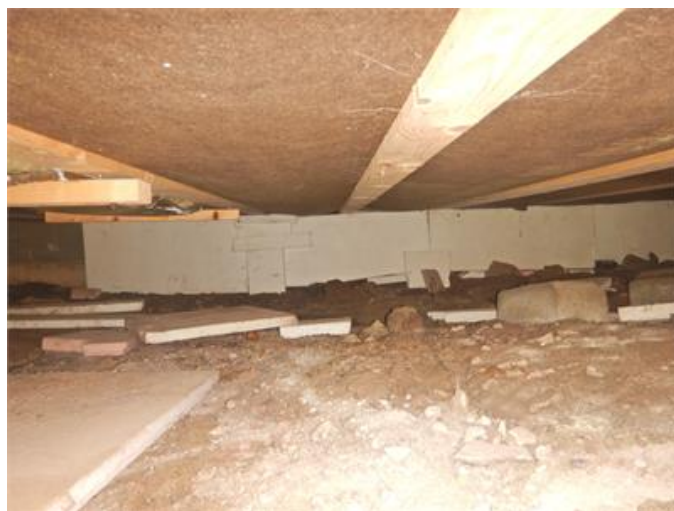
| Besiktningresultat | | | | | |
|---|---|---|---|---|---|
| Plintgrund | | X | | | -En plintgrund är en enklare konstruktion som kan medföra sättningar och ojämna golv. |

En plintgrund är en enklare grundläggning som ofta kan medföra sättningar och sprickbildningar i ovanliggande konstruktioner och byggnadsdelar. Den aktuella grunden kan dock liknas vid en kryppgrund då sidorna satts igen med skivor. En kryppgrund betecknas som en riskkonstruktion även med avseende på fukt- och mikrobiella skador. För att säkert fastställa grundens funktion och golvbjälklagets kondition krävs alltid en fortsatt teknisk undersökning. Se även info i konstruktions och detaljbedömning Pos. 10. på protokollets näst sista sida.

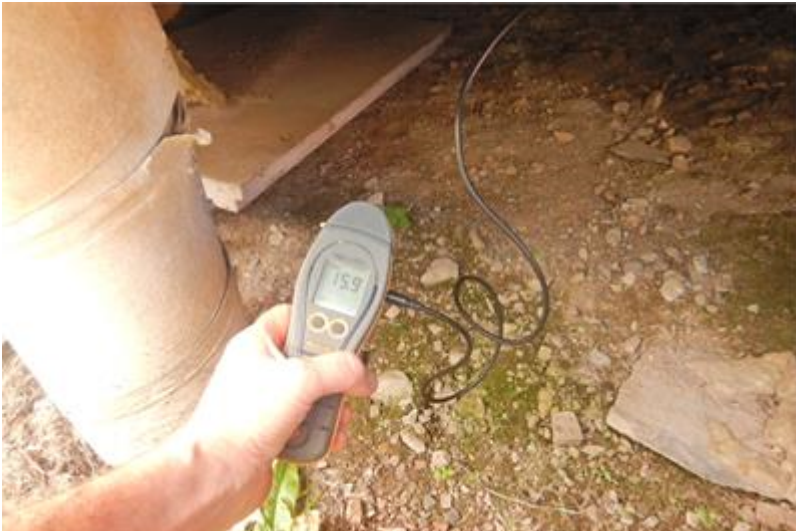
Vid kontroll uppmättes 16%FK i bräden mot undersida av bjälklaget vilket är strax under kritisk nivå.

Det kritiska gränsvärdet för mikrobiell tillväxt brukar anges till ca 17% fuktkvot (FK).

Notera att stickprovsmässig undersökning är utförd samt att mätvärden normalt sett kan variera över årstiderna. För att säkert fastställa konstruktionens kondition och fuktstatus måste en mer omfattande undersökning utföras.
