Besiktningssprotokoll

Anticimex Försäkringsbesiktning i samarbete med Fastighetsbyrån

Fastighetsbeteckning: Stensgårds Utskog 1:306	
Fastighetsadress: Lekvattnet 207	
Postnummer: 685 91	Ort: Torsby

Besiktningdatum: 2024-07-10	Protokollnummer: 68398465
Temperatur: 13 °C	Väderlek: Regn
Tekniker: Lennart Davidsson	
E-post: Lennart.Davidsson@anticimex.se	
Kontor: Karlstad	
Närvarande:

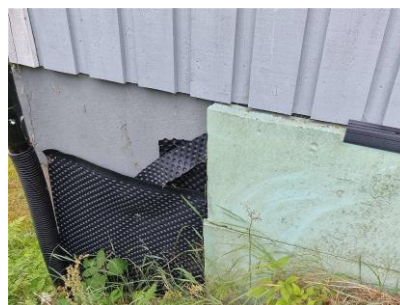
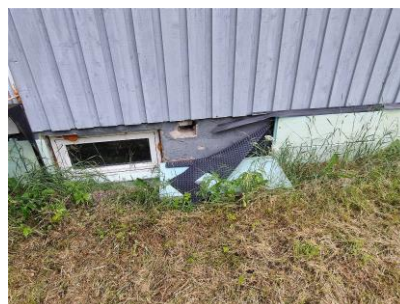
Utvändigt / Sockel

Utvändigt fuktskydd ligger oskyddat/ trasigt ovan mark, ej färdigställt.

Risk finns att det utvändiga fuktskyddet skadas och funktionen försämras.

Mycket av detta är inte fackmässigt utfört och brister finns. Isolering monterad utanpå fuktskyddet.

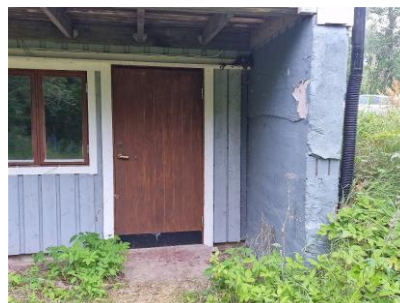
Sockel baksida hus har putssläpp och sprickor och vissa delar är inte färdigställt.

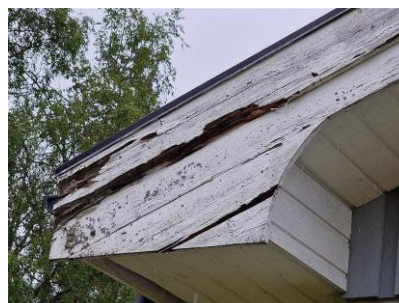
Utvändigt / Fasad

Enstaka brädor har mindre rötskador. Fasadpanelen är i behov av målning/underhåll, speciellt vindskivor.

Fasadbeklädnad och träkonstruktioner där målningsbehov finns riskerar att få fukt- och rötskador på grund av sämre vattenavvisande förmåga. För att öka livslängden på fasadbeklädnaden rekommenderas målning och underhåll. I samband med ommålning rekommenderas att de rötskadade panelbrädorna byts ut.

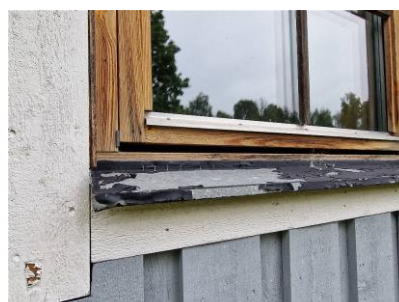
Utvändigt / Fönster

Fönster har färgsläpp och torrspäckor.

Fönsterbågar och fönsterkarmar där målningsbehov finns riskerar att få fukt- och rötskador på grund av sämre vattenavvisande förmåga.

För att öka livslängden på fönster rekommenderas målning och underhåll.

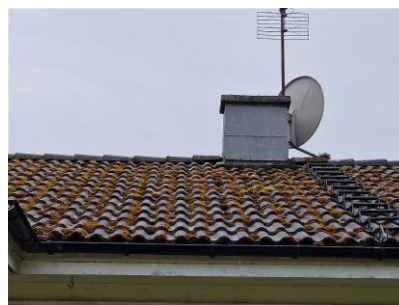
Utvändigt / Tak

Yttertaket börjar bli äldre och mossa förekommer.

Takpannor, plåtdetaljer och underlagspapp har enligt vår bedömning en begränsad livslängd. Eftersom husets taktäckning är äldre har det ett minskat motstånd mot vatteninträning. Detta i sin tur kan leda till fuktskador på träläkt och vidare ner i underliggande konstruktioner.

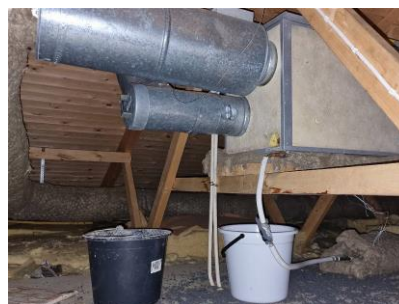
Utvändigt / Vind

Mikrobiell påväxt finns på underlagstaket och fuktfläckar finns.

Trots att fuktmätningen gav fuktvärden under kritisk fuktnivå finns mikrobiell påväxt på underlagstaket. Detta kan vara ett tecken på att vinden tillförs fukt inifrån bostaden och/eller uteluften.

Beträffande påväxten finns den främst i västra delen. Fuktfläckar finns på den östra delen där det inte finns påväxt.

Rör mynnar på vinden och bedömningen är att detta är ett avluftningsrör. Delen mot öst är ej besiktad i sin helhet på grund av åtkomlighet och landgångar saknas.

Vi rekommenderar en fördjupad undersökning för att bedöma orsak och omfattning.

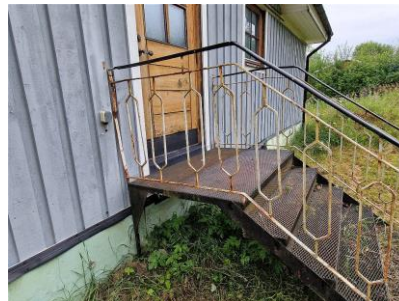
Utvändigt / Trappor

Trappa till groventré har brister.

- Trappa lutar och har släppt från fäste i vägg och är dessutom rostig.
Bör åtgärdas innan den används.

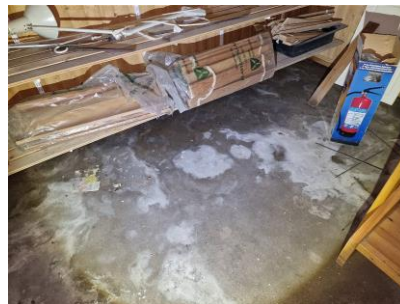
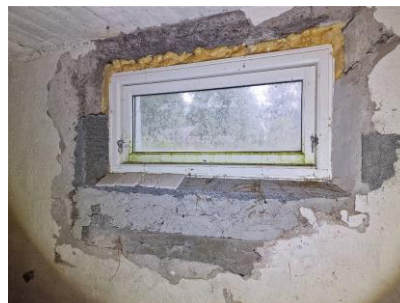
Källarplan / Allmänt hela källare

Äldre betongren källare

Fuktiga förhållande kan noteras i stora delar av källaren. Väggar är utreglade och golven har betonggolvt utan ytskikt dikt an.

Väggar har fuktfläckar på panel och spånskivor och förhöjda fuktindikationer kunde noteras.

En vidare utredning bör göras på hela källaren.
