# Besiktningsprotokoll

Anticimex Försäkringsbesiktning i samarbete med Fastighetsbyrån

| Fastighetsadress:<br>Lövbäcksvägen 11 | |

| Besiktningsdatum:<br>2024-07-10 | Protokollnummer:<br>68388786 |

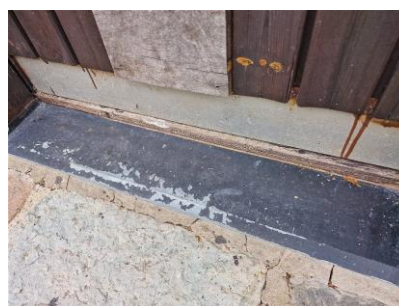
Tröskelbleck lutar fel och är ej monterat i tröskelspåret.

Eftersom tröskelblecken lutar åt fel håll finns risk att vatten rinner in i väggen vilket i sin tur kan leda till fuktskador i väggkonstruktionen.

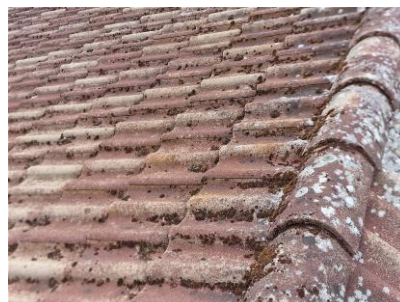
Yttertaket är äldre.

Takpannor, plåtdetaljer och underlagspapp har enligt vår bedömning en begränsad livslängd. Eftersom husets taktäckning är äldre har det ett minskat motstånd mot vatteninträngning. Detta i sin tur kan leda till fuktskador på träläkt och vidare ner i underliggande konstruktioner.

Mosspåväxt finns på takpannor.

För att öka livslängden på taket rekommenderas att mossan tas bort från takpannorna.

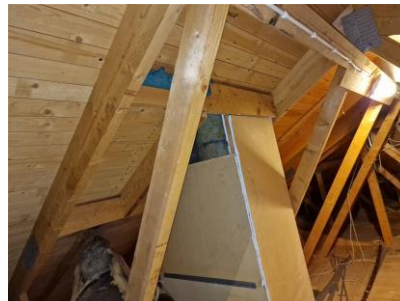
Vid kontroll av vinden uppmättes fuktvärden under kritisk fuktnivå för mikrobiell tillväxt och en normal lukt upplevdes. Fuktkvoten i takbjälkar uppmättes vid besiktningstillfället till ca 10%.

Lokal mikrobiell påväxt på yttertakspanelen förekommer- detta bedöms ej ha resulterat i några följdskador

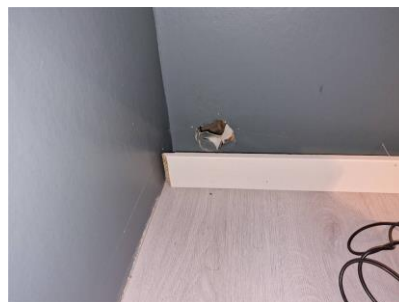
Vid kontroll av konstruktion uppmättes fuktvärden över kritisk nivå för mikrobiell tillväxt.

Risk för mikrobiell tillväxt föreligger om den relativa fuktigheten (RF) i den omgivande luften är över 75 % vilket i furuvirke motsvarar en fuktkvot (FK) på 17 %. Fuktkvoten uppmättes till 20%.

Fuktmätning utfördes i ett redan befintligt provborrhål i väggen.  
Vi rekommenderar en fördjupad undersökning för att bedöma orsak och omfattning. Det är viktigt att tänka på att denna rekommendation om fördjupad undersökning gäller hela källaren och både vägg och golvkonstruktioner.

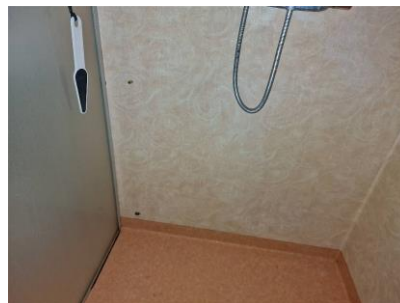
Skruvhål tätade med silikon finns flera stycken.

Se till att tätningen finns för undvikande av fuktskador.
