Besiktningssprotokoll

Anticimex Försäkringsbesiktning i samarbete med Fastighetsbyrån

Fastighetsbeteckning: Långås 2:45	
Fastighetsadress: Breåsvägen 1	
Postnummer: 311 93	Ort: Långås

Försäkringsbesiktning

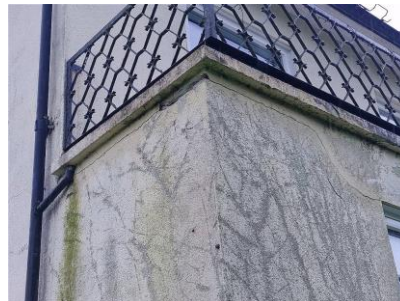
Utvändigt / Fasad

Sprickor, putssläpp och bomljud noteras i/från fasaden.

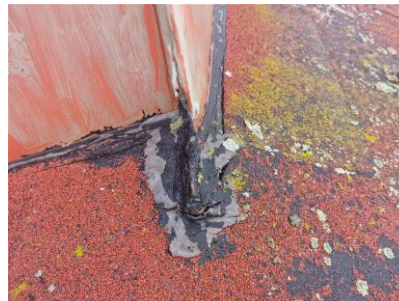
Utvändigt / Tak

Sprickor noteras vid tätningar mot skorstenen.

Det rekommenderas att kontakt tas med fackman för kontroll av omfattning samt bedömning av eventuella åtgärder.

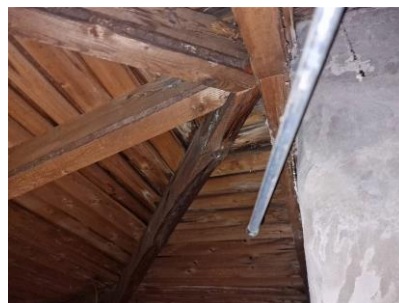
Missfärgningar/fuktfläckar noteras på underlagstaket av råspont.

Vid fuktindikering mot missfärgningarna kunde inga förhöjda fuktindikationer påvisas.

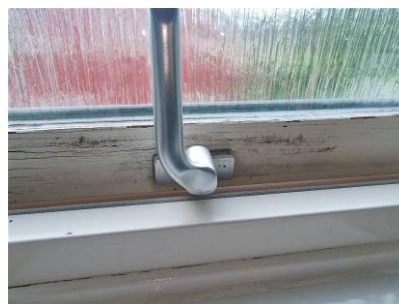
Övre plan / Dusch/Toalett

Golvet lutar bitvis bristfälligt mot golvbrunnen.

Påväxt noteras på badrummsfönster.

Vid fuktindikering i utrymmet kunde inga förhöjda fuktindikationer påvisas.

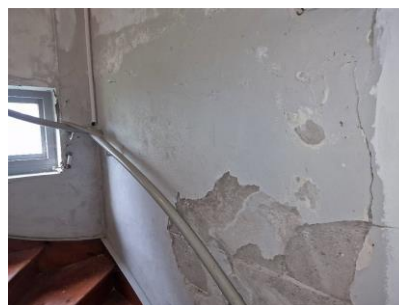
Källarplan / Allmänt

Vid fuktindikering mot källarens ytterväggar i hörnet mot sydväst kunde förhöjda fuktindikeringar påvisas.

En äldre källare påverkas alltid av en viss mängd fukt då utrymmena är placerade under mark. Det är därför lämpligast att anpassa materialen i källaren efter dess förhållande och endast använda sig av ångöppen färg och oorganiskt material.

Puts och färgsläpp noteras på källarväggarna.

Vid fuktindikering mot putssläppen kunde förhöjda fuktindikationer påvisas i hörnet mot sydväst.

Det rekommenderas att kontakt tas med fackman för kontroll av orsak och omfattning samt bedömning av eventuella åtgärder.
