Besiktningssprotokoll

Anticimex Försäkringsbesiktning i samarbete med Fastighetsbyrån

Fastighetsbeteckning: Sallaten 8	
Fastighetsadress: Norrgårdsvägen 41	
Postnummer: 602 10	Ort: Norrköping

Besiktningdatum: 2024-07-11	Protokollnummer: 68371444
Temperatur: 17 °C	Väderlek: Molnigt
Tekniker: Fredrik Mård	
E-post: fredrik.mard@anticimex.se	
Kontor: Norrköping	
Närvarande: Fastighetsägare

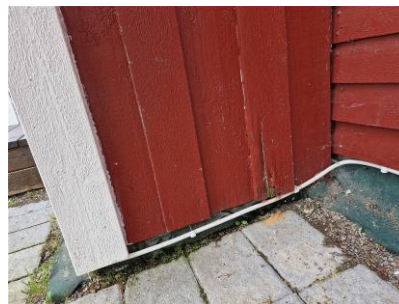
Utvändigt / Fasad

Vissa panelbrädor har rötskador.
Fasadpanelen är generellt i behov av målning/underhåll.

Fasadbeklädnad och träkonstruktioner där målningsbehov finns riskerar att få fukt- och rötskador på grund av sämre vattenavvisande förmåga. För att öka livslängden på fasadbeklädnaden rekommenderas målning och underhåll. I samband med ommålning rekommenderas att de rötskadade panelbrädorna byts ut.

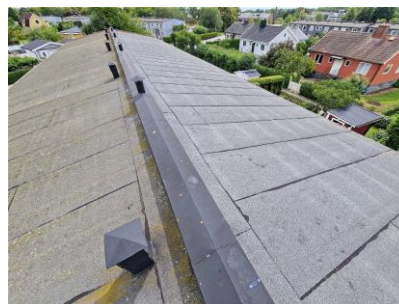
Utvändigt / Tak

Takpappen bedöms äldre.
Pappen är ej uppvikt mot genomföringar/plåtdetaljer.

Papptak har enligt vår bedömning en begränsad livslängd. Eftersom takpappen är äldre har det ett minskat motstånd mot vattengenomträngning. Detta i sin tur kan leda till att takkonstruktionen drabbas av fuktskador.

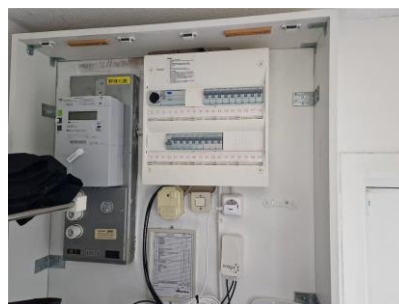
Entréplan / Entréhall

Jordfelsbrytare finns installerad vid el-centralen.

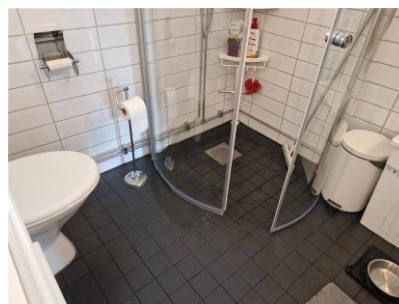
Entréplan / Dusch/Toalett

Klinker har släppt från underlaget ("Bom").
Golvfall i utrymmet är bitvis plant och vatten blir stående kvar på golv.

Felet som uppstått är att vidhäftningen mellan klinker och underlag har upphört. Sk "bom/ bomljud".
