# Besiktningsprotokoll

Anticimex Försäkringsbesiktning i samarbete med Fastighetsbyrån

| Fastighetsadress:<br>Stora Rimmö 9 | |

| Besiktningsdatum:<br>2024-05-28 | Protokollnummer:<br>67988815 |

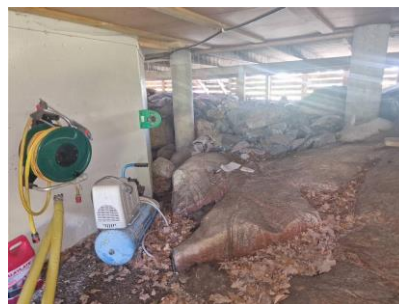
Plinttgrund är en riskkonstruktion.

Vid kontroll av konstruktionen i plintgrund uppmättes fuktvärden under kritisk fuktnivå för mikrobiell.

Fuktkvoten uppmättes till ca 16 %.

Risk för mikrobiell tillväxt föreligger om fuktkvoten överstiger 17 %.

Organiskt material finns i utrymmet.

Enstaka trädetaljer ligger mot mark.

Jag rekommenderar att hålla grunden fri från organiskt material.

För att undvika framtida rötskador på trädetaljer bör avståndet mellan mark och trä utökas.

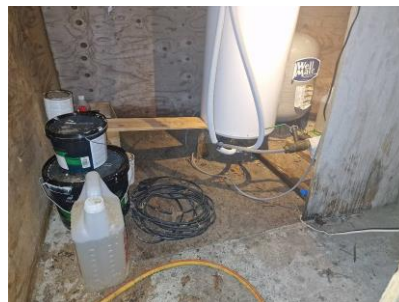
I plintgrunden förekommer det ett isolerat utrymme för husets vatten.

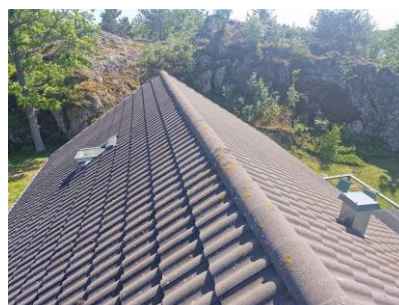
Ställvis mindre moss och lavapåväxt finns på takpannor.

Taket besiktades från mark och takstege.

För att öka livslängden på taket rekommenderas att mossan tas bort från takpannorna.

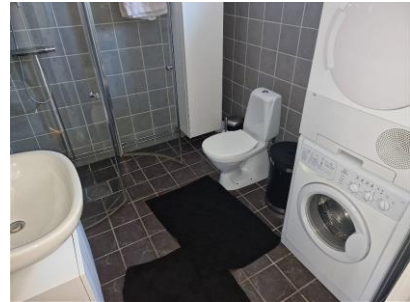
Rör genomföring finns i golv.

Rör genomföringar i golvet medför en ökad risk för att vatten tränger ner i omkringliggande konstruktioner och orsakar fuktskador. Vid uppbyggnaden av utrymmet var detta tillåtet och utförandet anses därför vara fackmässigt utfört. I dagens branschregler är detta inte längre tillåtet.

Enstaka klinker har släppt från underlaget ("Bom").

Felet som uppstått är att vidhäftningen mellan klinker och underlag har upphört. Sk "bom/ bomljud".

Normala fuktvärden på mätbara ytor indikerades mot klinker/kakel.
