**Fastighetsuppgifter**

Åsen 26:1

Svårdsjövägen 371

| Uppdragsnummer | x24384D |

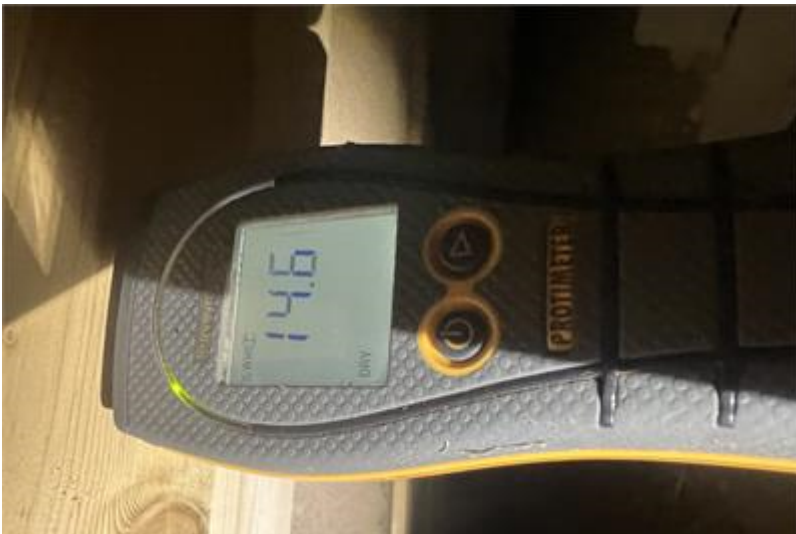
Vid kontroll av konstruktionen uppmättes fuktvärden under gränsvärdet för mikrobiell påväxt/tillväxt, se bilaga.

I blindbotten i trä mättes fuktkvoten (FK) till 14,6% FK Dessa värden kommer sannolikt att ändras med årstiden. Det kritiska gränsvärdet för mikrobiell tillväxt brukar anges till ca 17% fuktkvot (FK). Notera att stickprovsmässig undersökning är utförd. Se även kommentar/risakanalys.
